**LAUDO DE ACESSIBILIDADE - CAMPUS NOVA SUÍÇA**

**ANEXO FOTOGRÁFICO**  
LAUDO DE ACESSIBILIDADE PARA AVALIAÇÃO DE CONFORMIDADES (NBR 9050)

**EDIFICAÇÕES: PRÉDIO ESCOLAR - CAMPUS NOVA SUÍÇA**

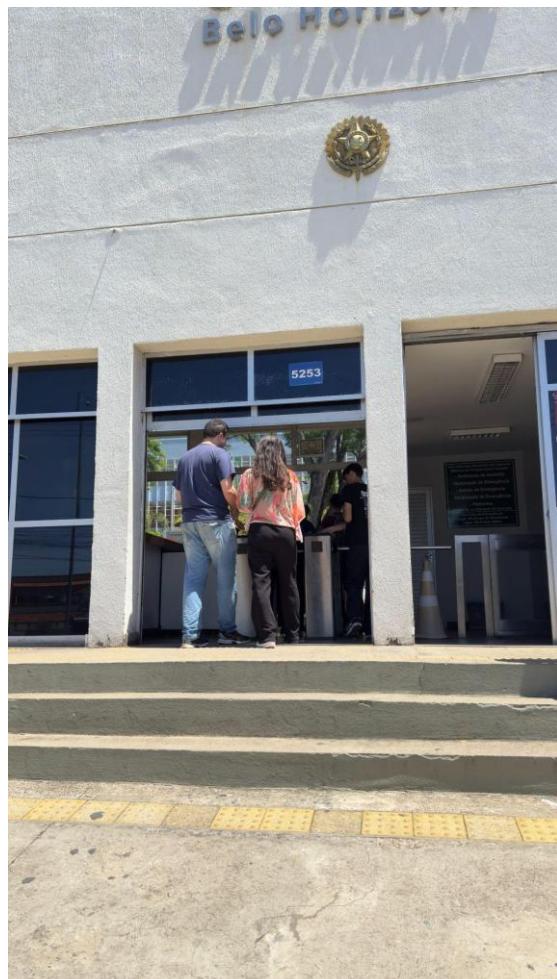
**Figura 01:** Escada de acesso ao campus Nova Suíça.

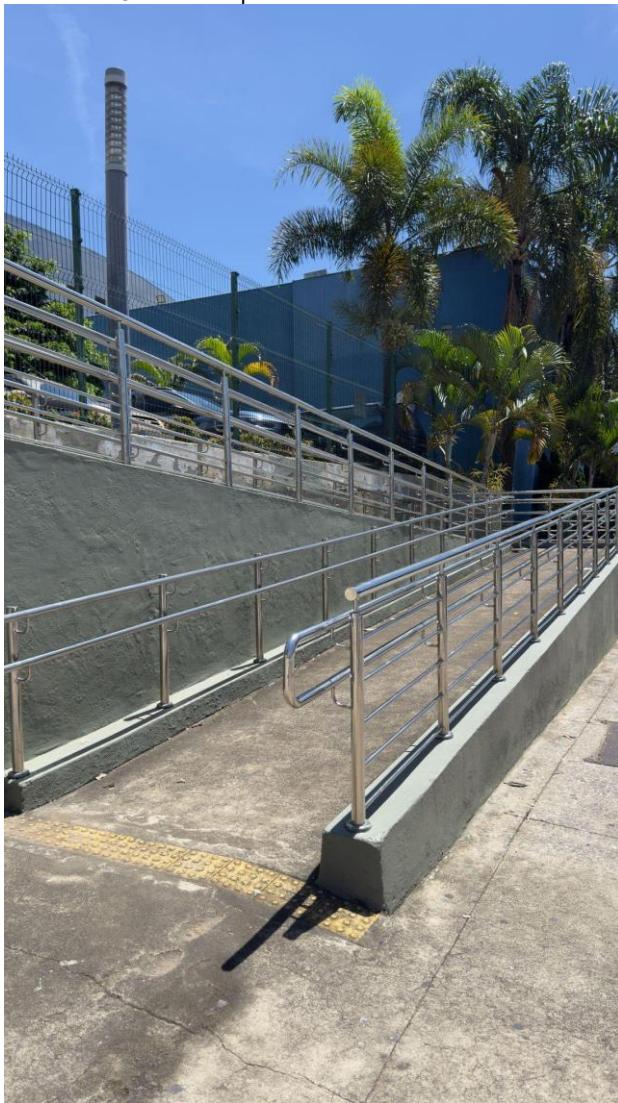
**Figuras 02:** Rampa de acesso do campus Nova Suíça na calçada externa na entrada da Avenida Amazonas. Corrimão duplo central.

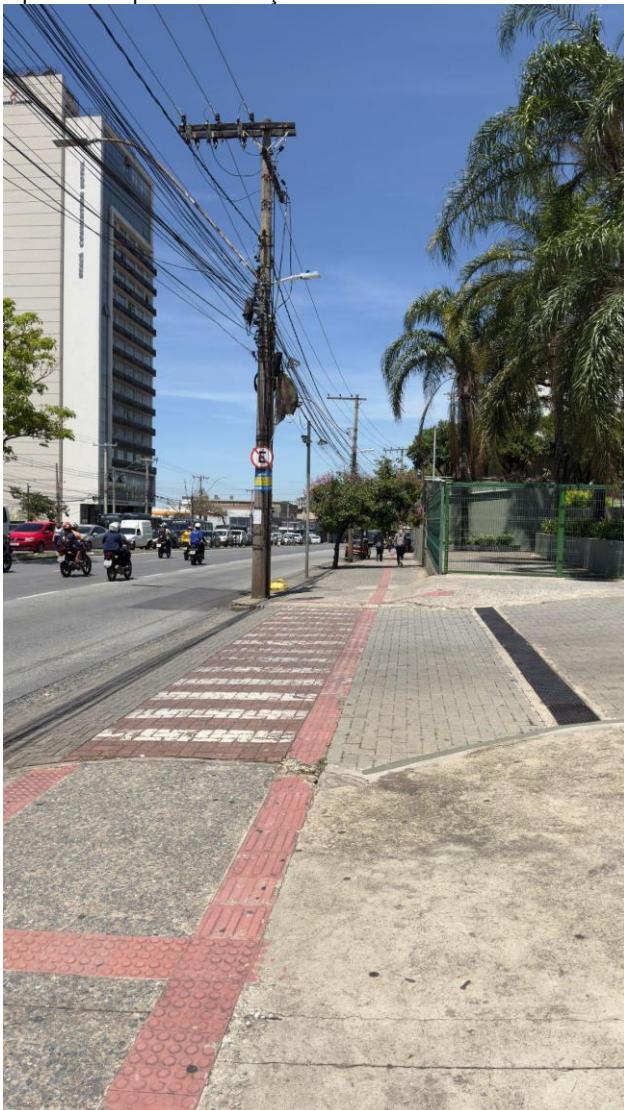
**Figuras 03:** Travessia elevada de pedestres na calçada no acesso de veículos na Portaria Principal do campus Nova Suíça.

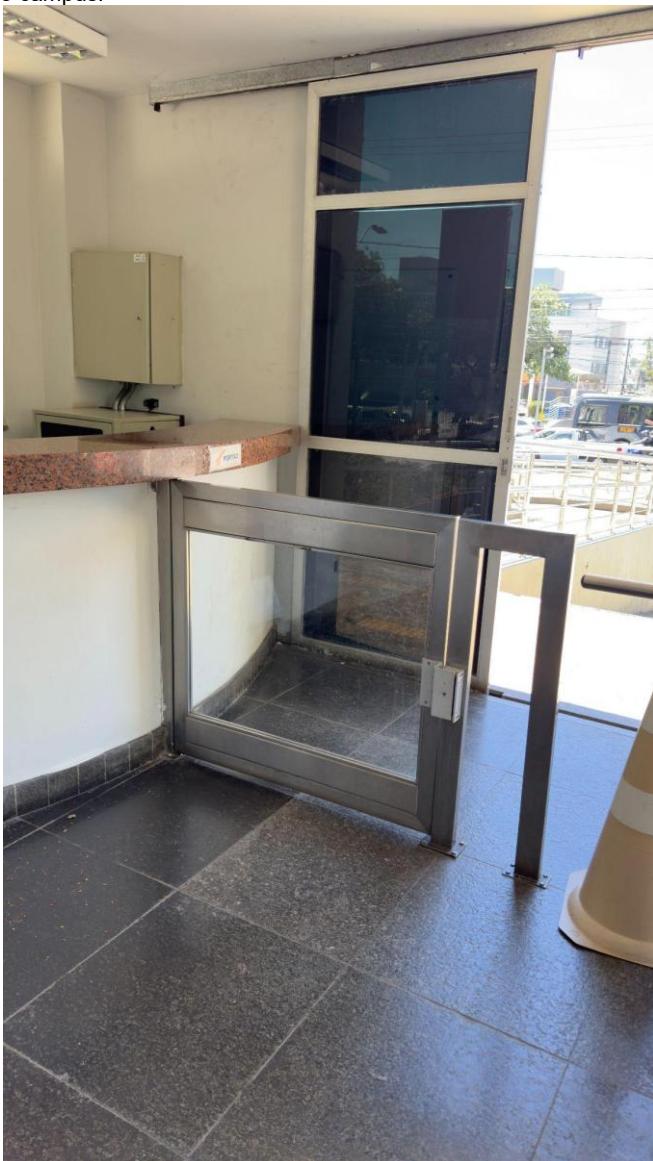
**Figuras 04:** Portão de entrada ao lado das catracas dentro da Portaria de acesso Principal ao campus.

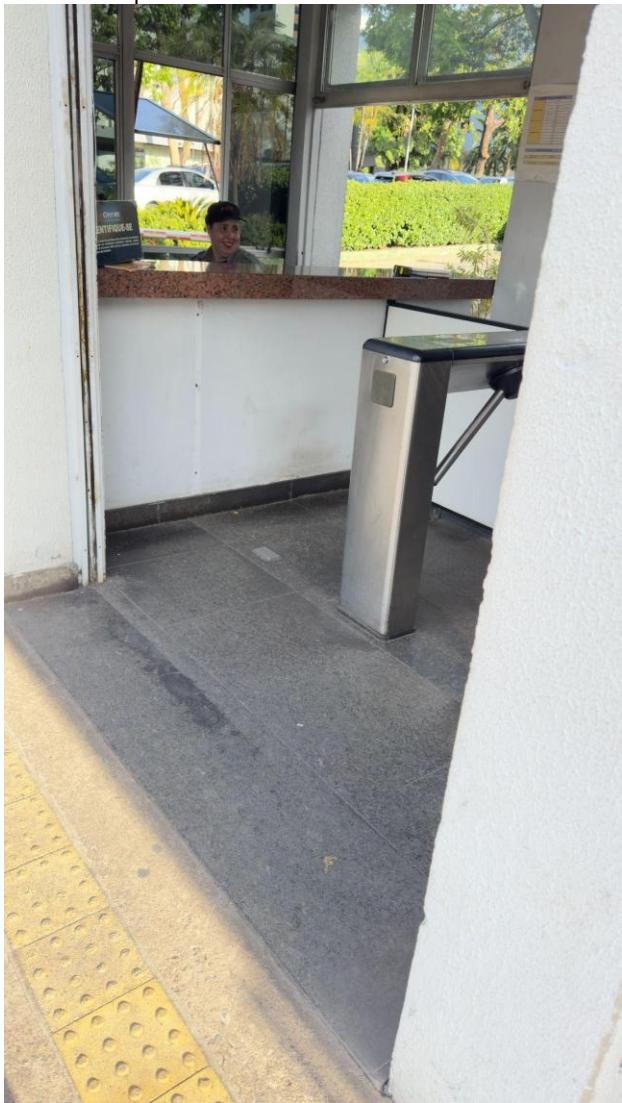
**Figura 05:** Entrada Principal da Portaria da Avenida Amazonas.

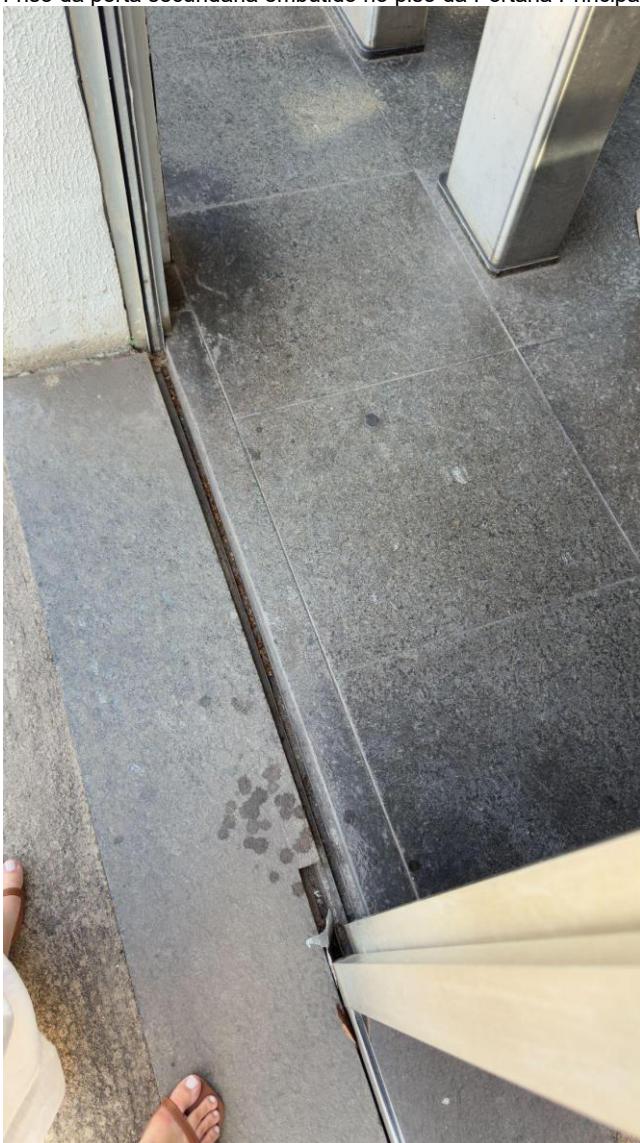
**Figura 06:** Friso da porta secundária embutido no piso da Portaria Principal.

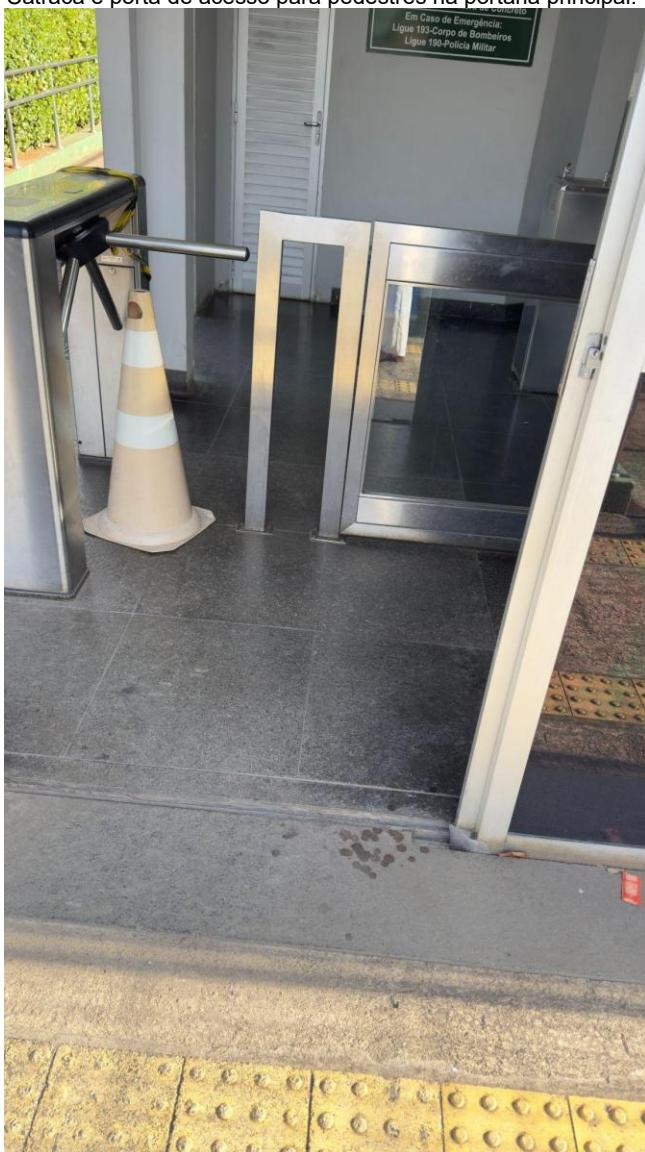
**Figura 07:** Catraca e porta de acesso para pedestres na portaria principal.

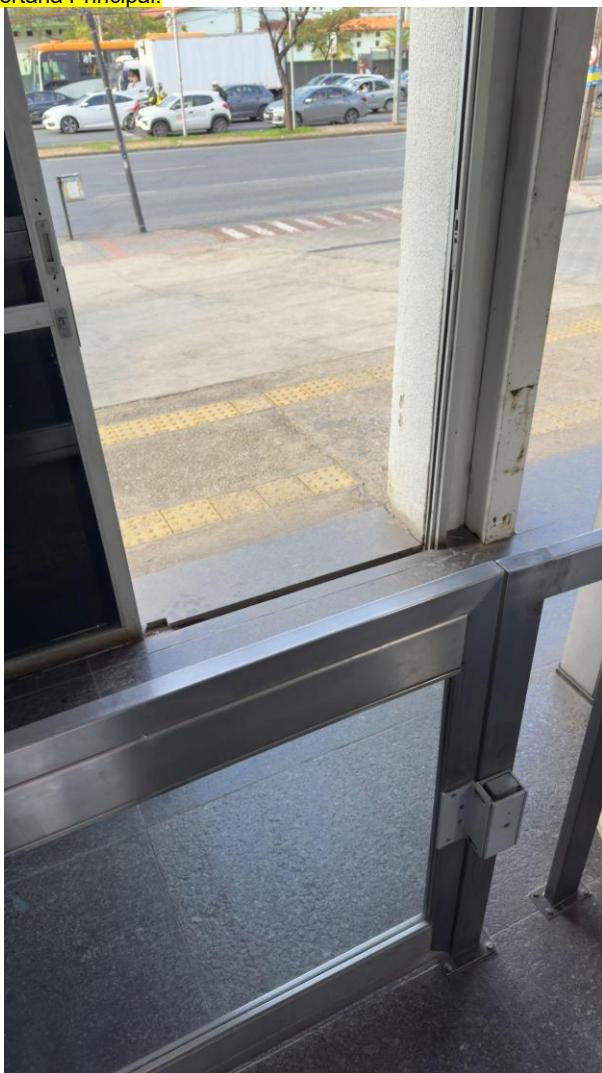
**Figura 08:** Vista externa da Avenida Amazonas e sinalização de alerta do passeio na entrada da Portaria Principal.

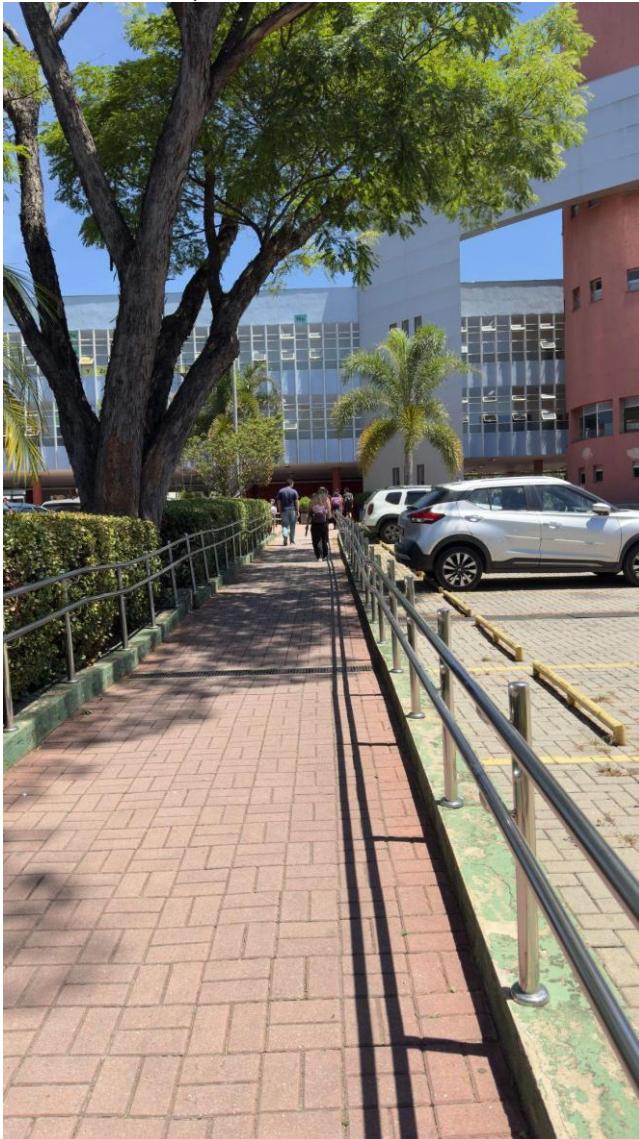
**Figuras 09:** Rampa de acessibilidade entre a portaria e o Prédio Escolar.

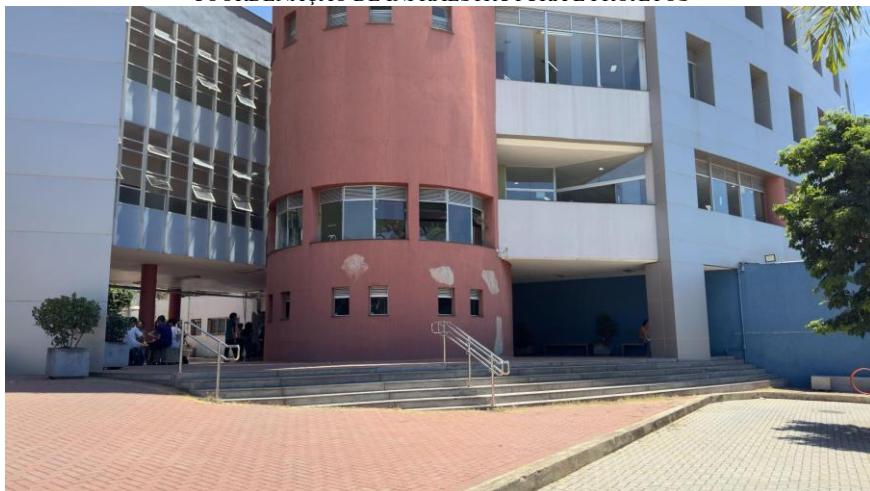
**Figuras 09:** Escada de acesso ao andar térreo do Prédio Escolar.

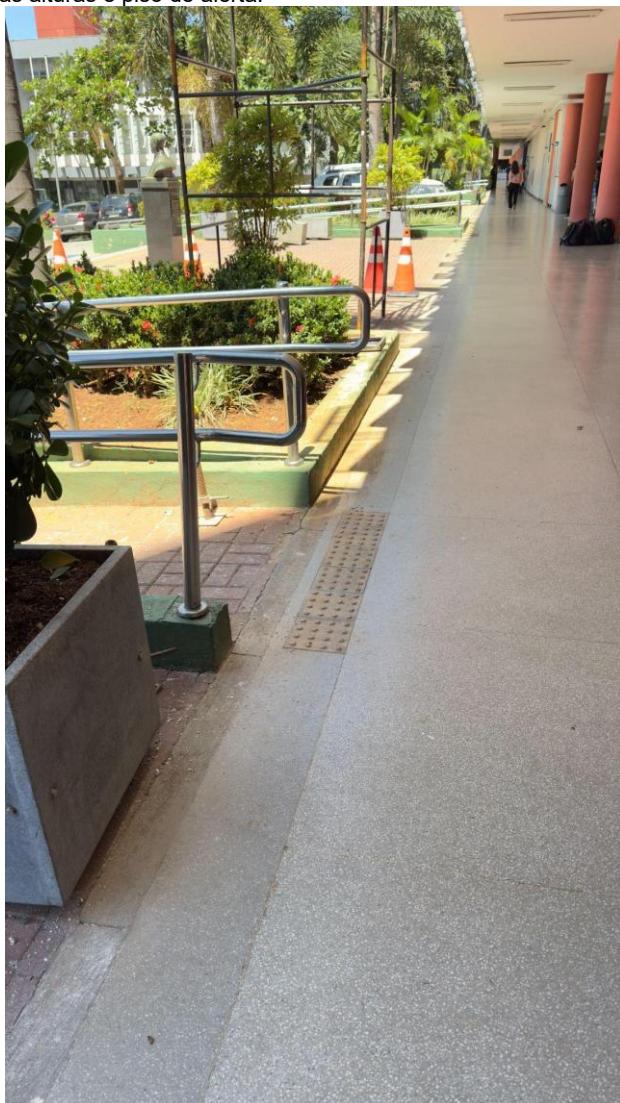
**Figuras 10:** Rampa de acessibilidade de acesso ao Prédio Escolar com corrimão duplo de duas alturas e piso de alerta.

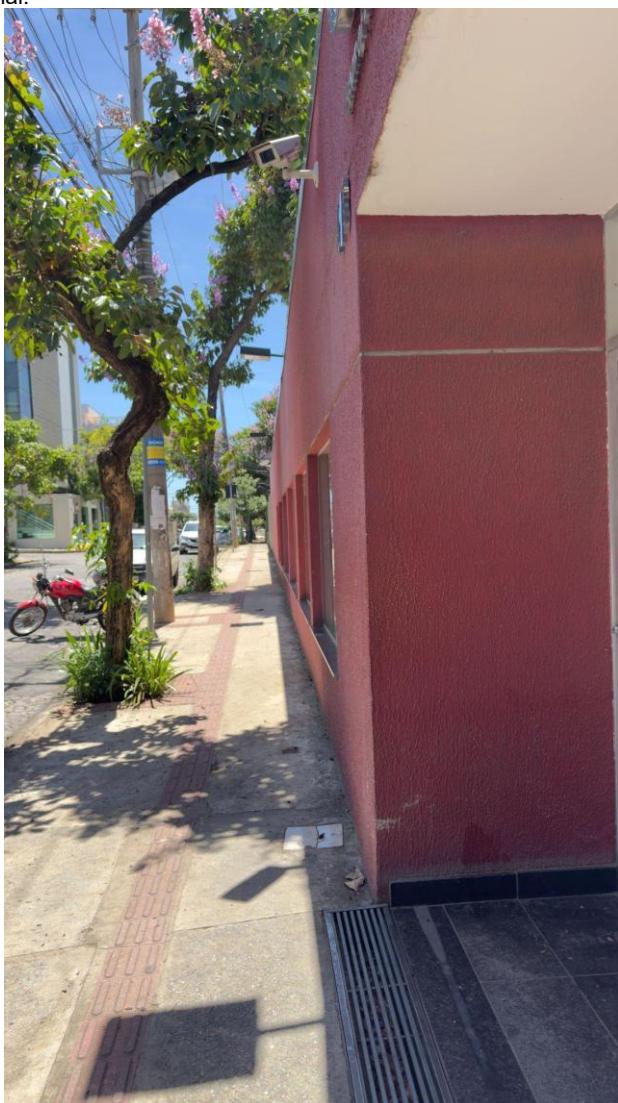
**Figura 11:** Acesso secundário de pedestres ao campus na Rua Alpes. Calçada com piso direcional.

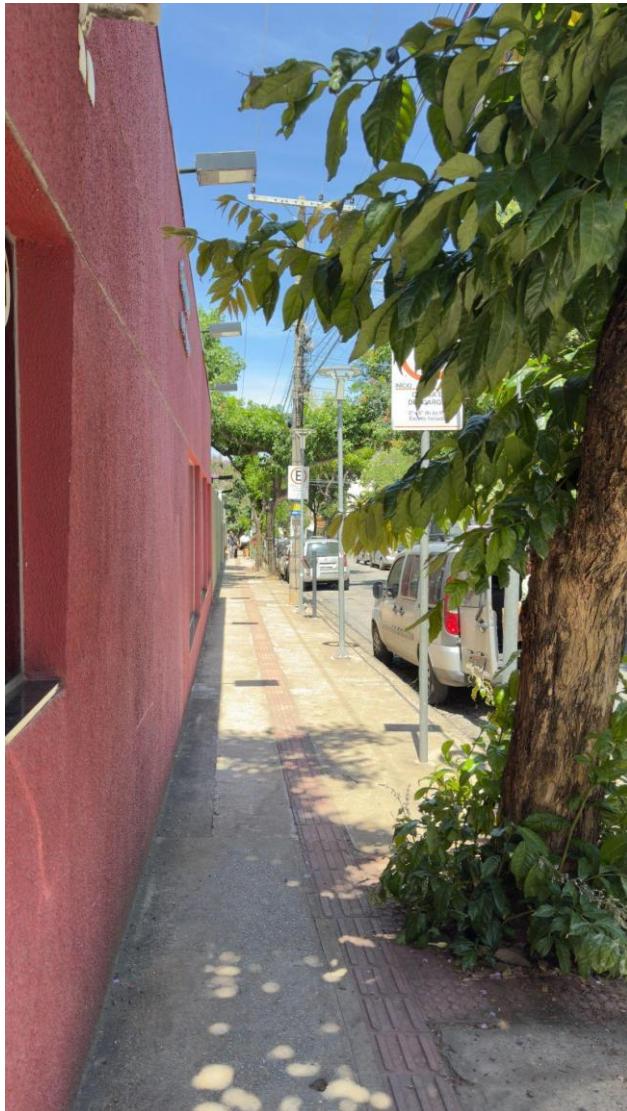
**Figura 12:** Acesso secundário de pedestres ao campus na Rua Alpes. Calçada com

piso direcional.

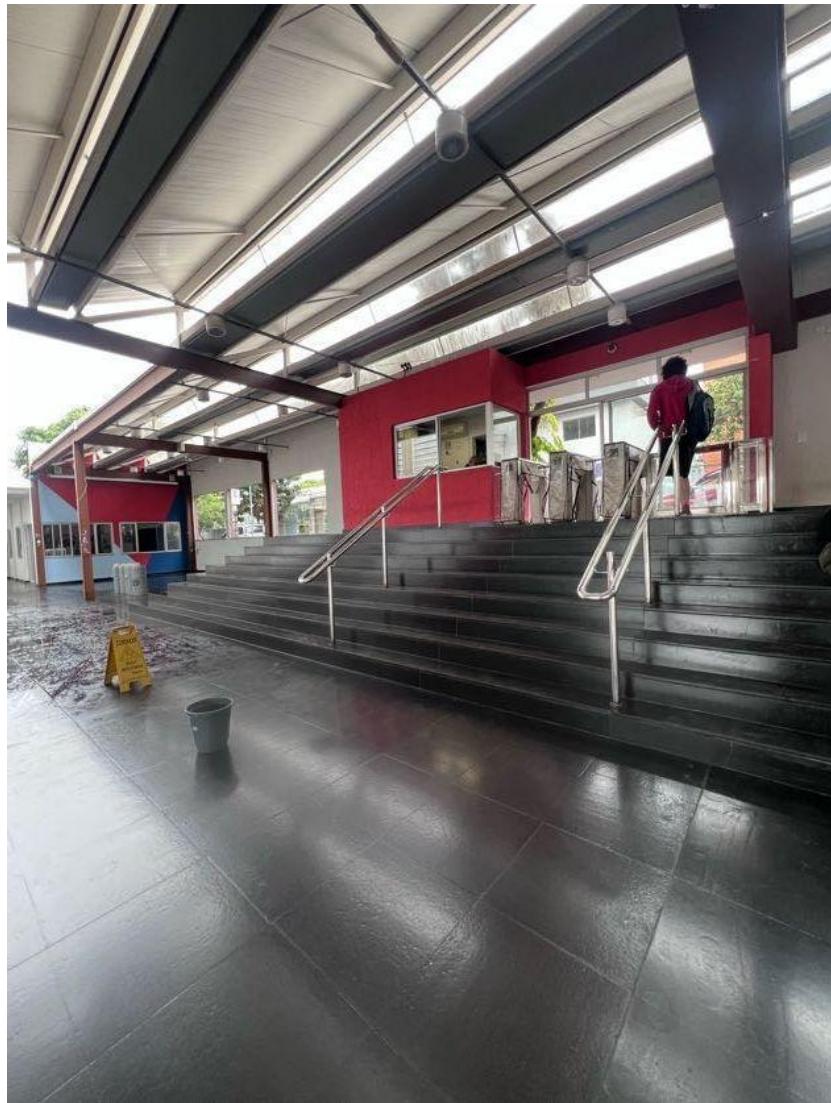
**Figura 13:** Escada com corrimãos laterais de uma altura atendendo parcialmente parâmetros dimensionais básicos da NBR 9050, entretanto não acessível, devido à inexistência de plataforma elevatória ou solução equivalente para transposição de desnível.

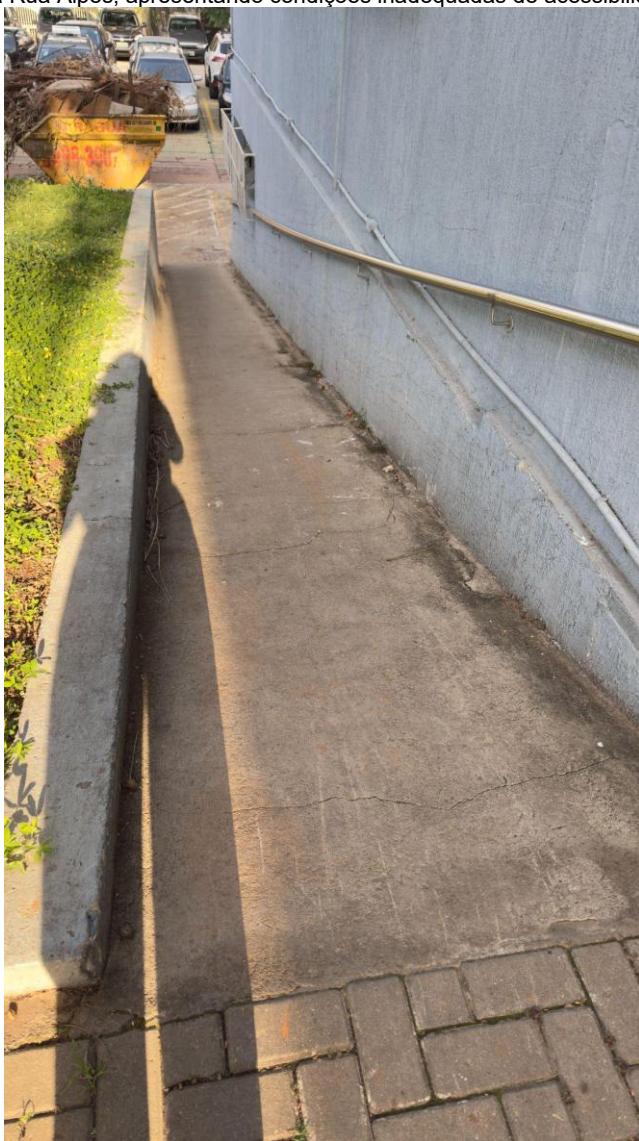
**Figura 14:** Rampa irregular no acesso entre o Prédio Escolar e o estacionamento de veículos da Rua Alpes, apresentando condições inadequadas de acessibilidade.

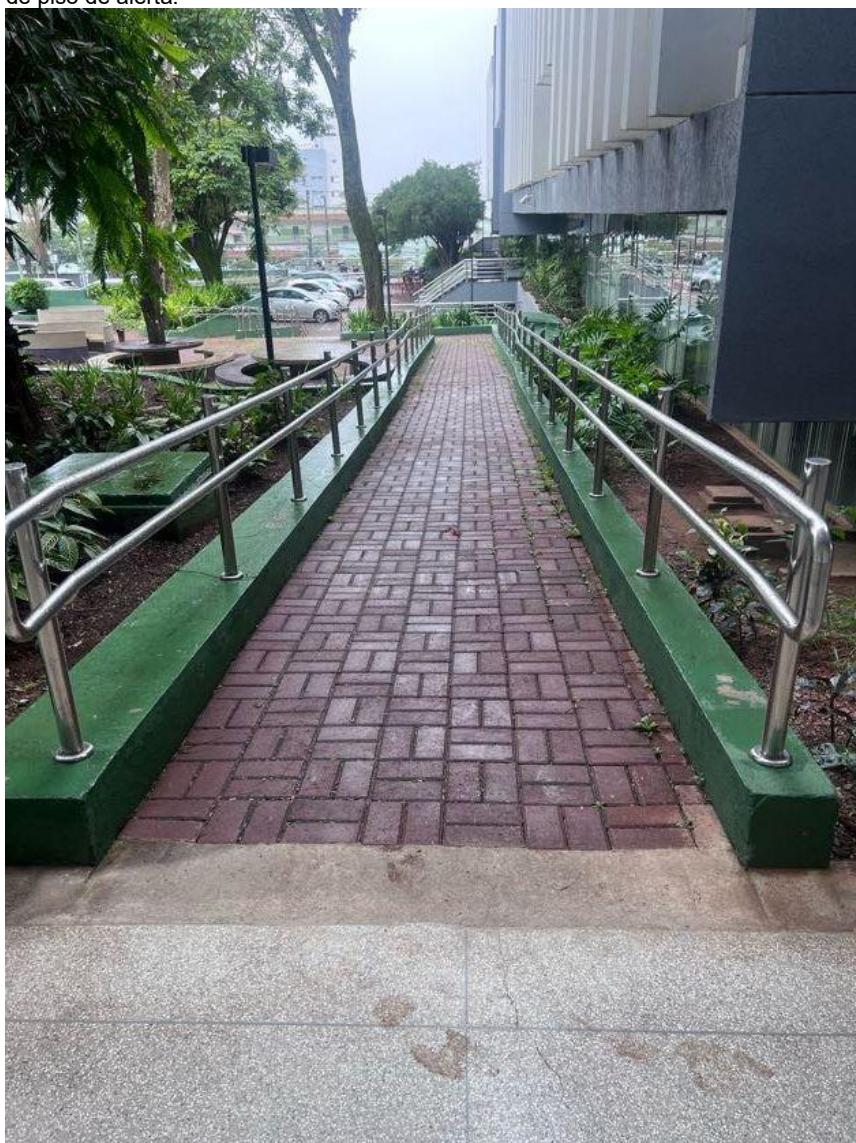
**Figura 15:** Rampa de acesso entre o Prédio Escolar e o Bosque. Nota-se a ausência de piso de alerta.

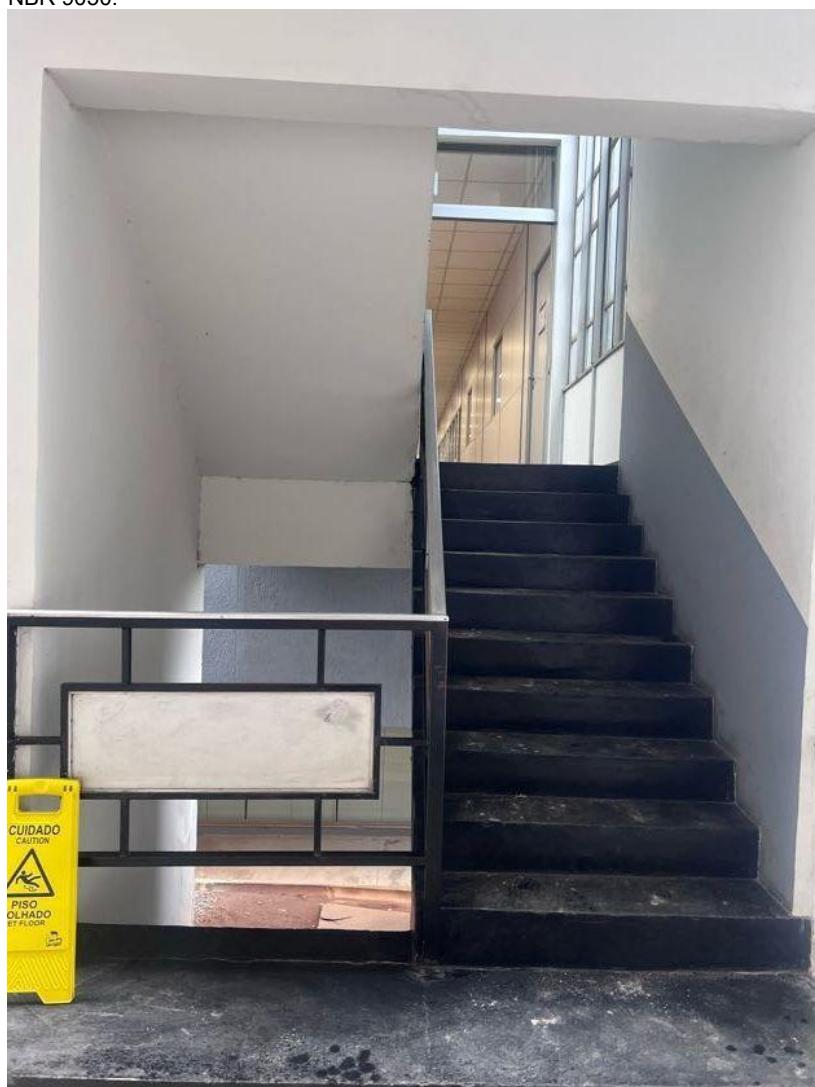
**Figura 16:** Escada de acesso localizada entre o Prédio Escolar e o Prédio

Administrativo. Verifica-se a inexistência de piso tátil de alerta e de corrimãos duplos em duas alturas, em desacordo com os critérios de acessibilidade estabelecidos pela ABNT NBR 9050.

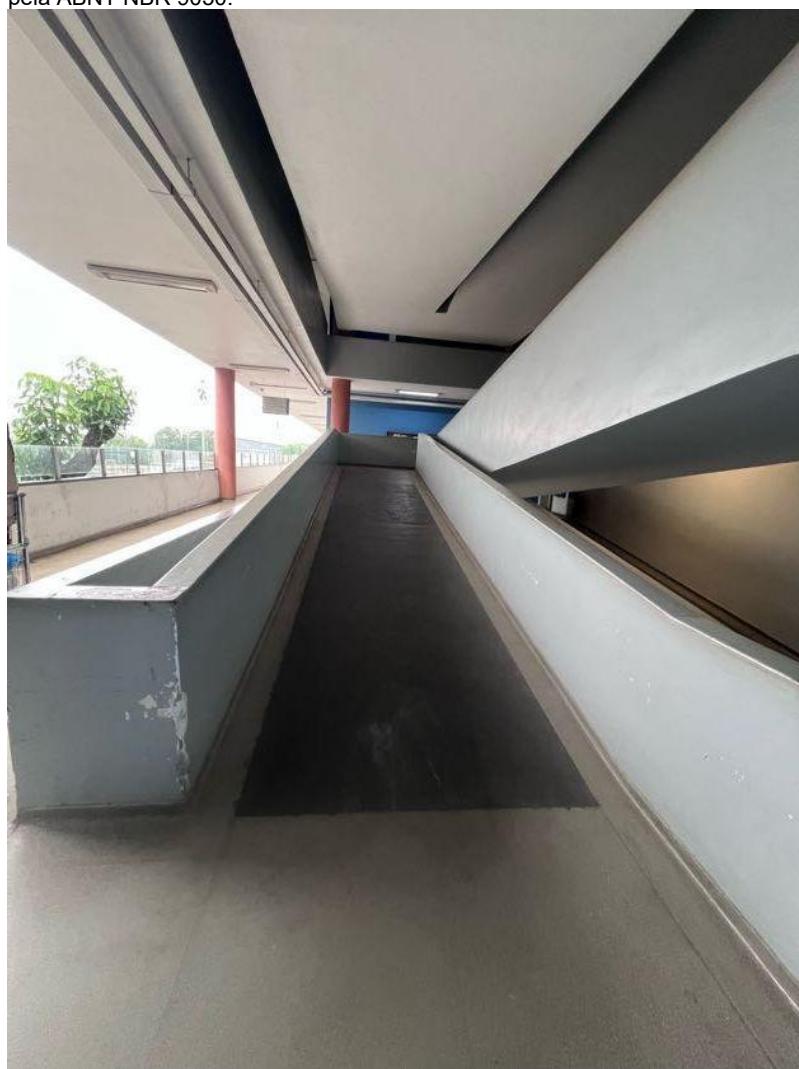
**Figura 17:** Rampa interna localizada entre os pavimentos do Prédio Escolar. Verifica-

se que a inclinação do piso ultrapassa 8,33%, além da inexistência de piso tátil de alerta e de corrimãos duplos, em desacordo com as diretrizes de acessibilidade estabelecidas pela ABNT NBR 9050.

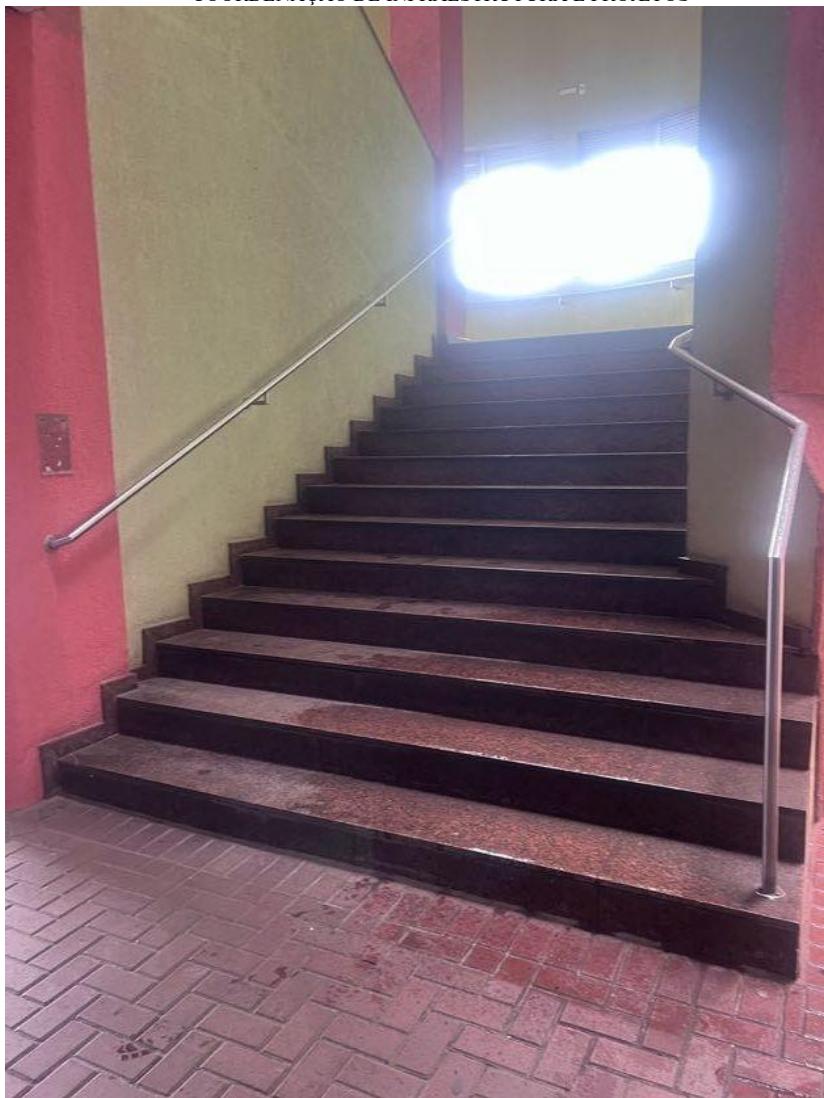
**Figura 18:** Escada de acesso localizada entre o Prédio Escolar e o Restaurante. Verifica-se a inexistência de piso tátil de alerta e de corrimãos duplos, configurando desacordo com as normas de acessibilidade previstas na ABNT NBR 9050.

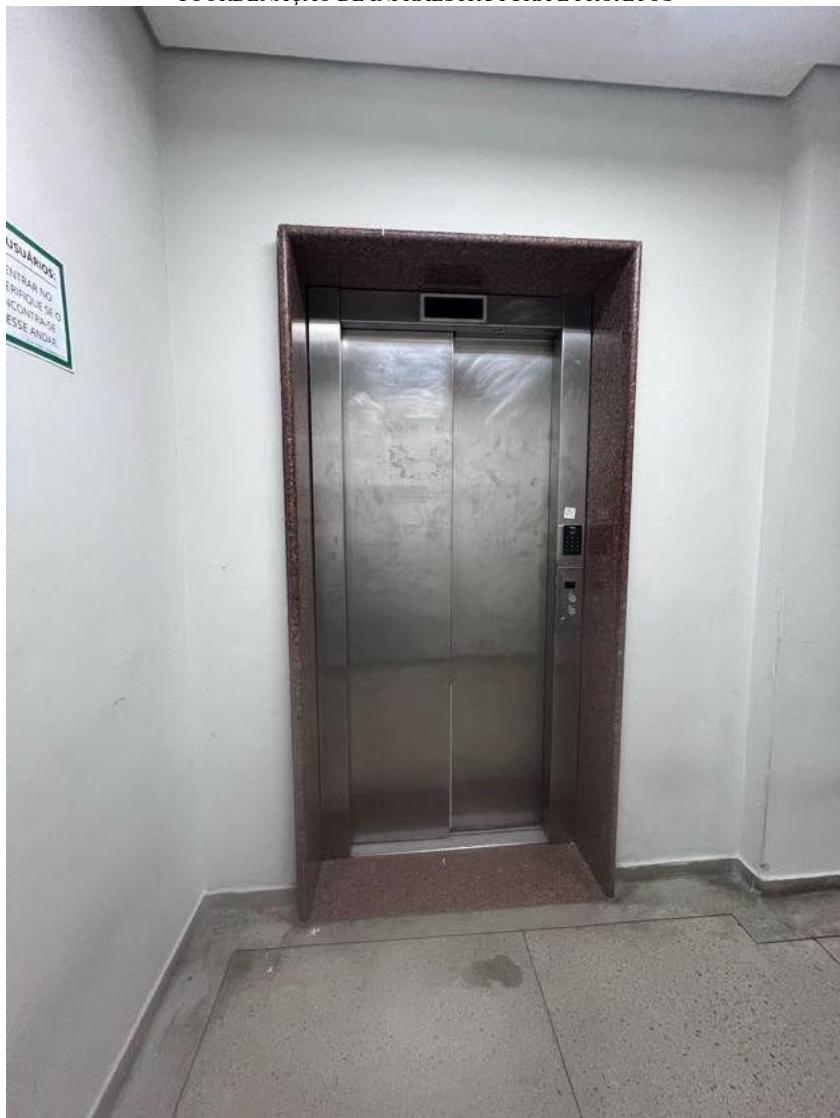
**Figura 19:** Único Elevador existente no Prédio Escolar.

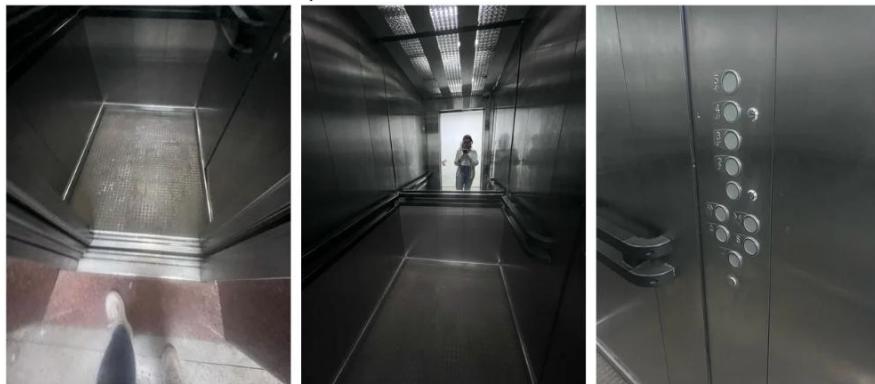
**Figura 20:** Imagens da cabine interna do elevador do Prédio Escolar.

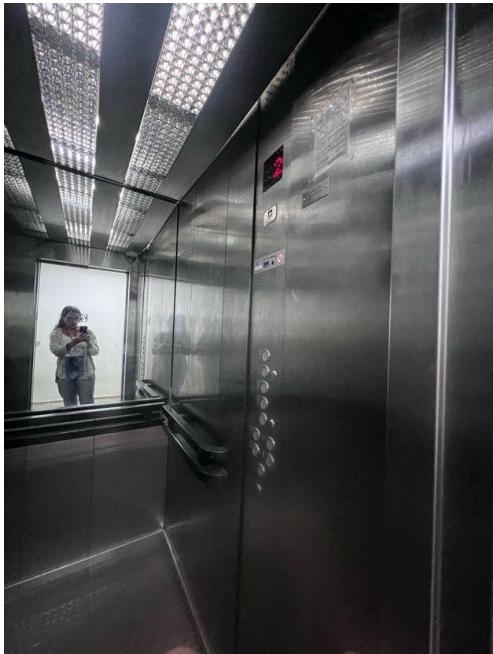
**Figura 21:** Imagens da cabine interna do elevador do Prédio Escolar.

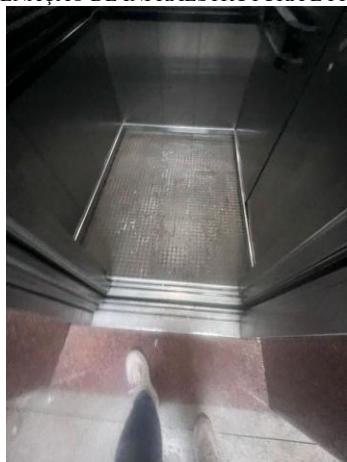
**Figura 22:** Imagens do piso da cabine interna do elevador do Prédio Escolar.

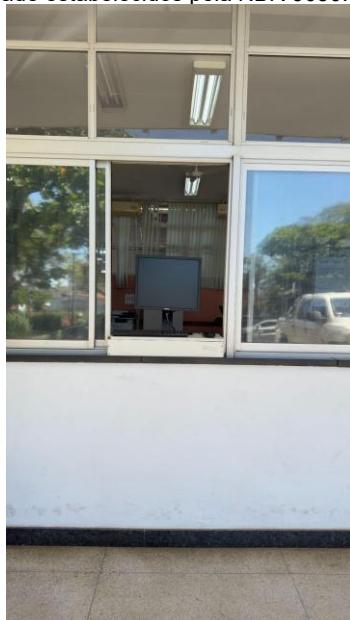
**Figura 23:** Balcão de atendimento ao público destinado à prestação de informações no pavimento térreo, cuja configuração construtiva não atende integralmente aos parâmetros de acessibilidade estabelecidos pela NBR 9050.

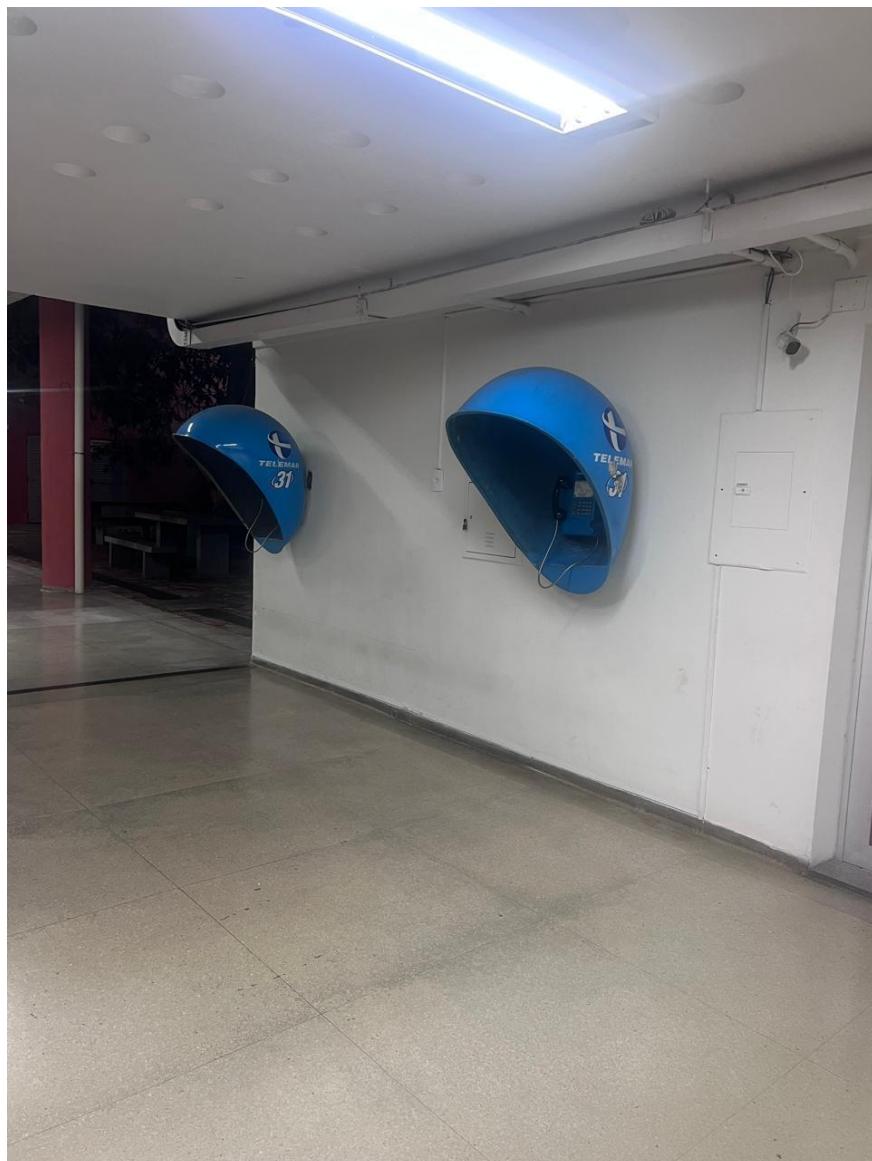
**Figura 24:** Telefones públicos instalados em área acessível com área livre que

permite a aproximação frontal ou lateral de uma cadeira de rodas. parâmetros de  
acessibilidade estabelecidos pela NBR 9050.

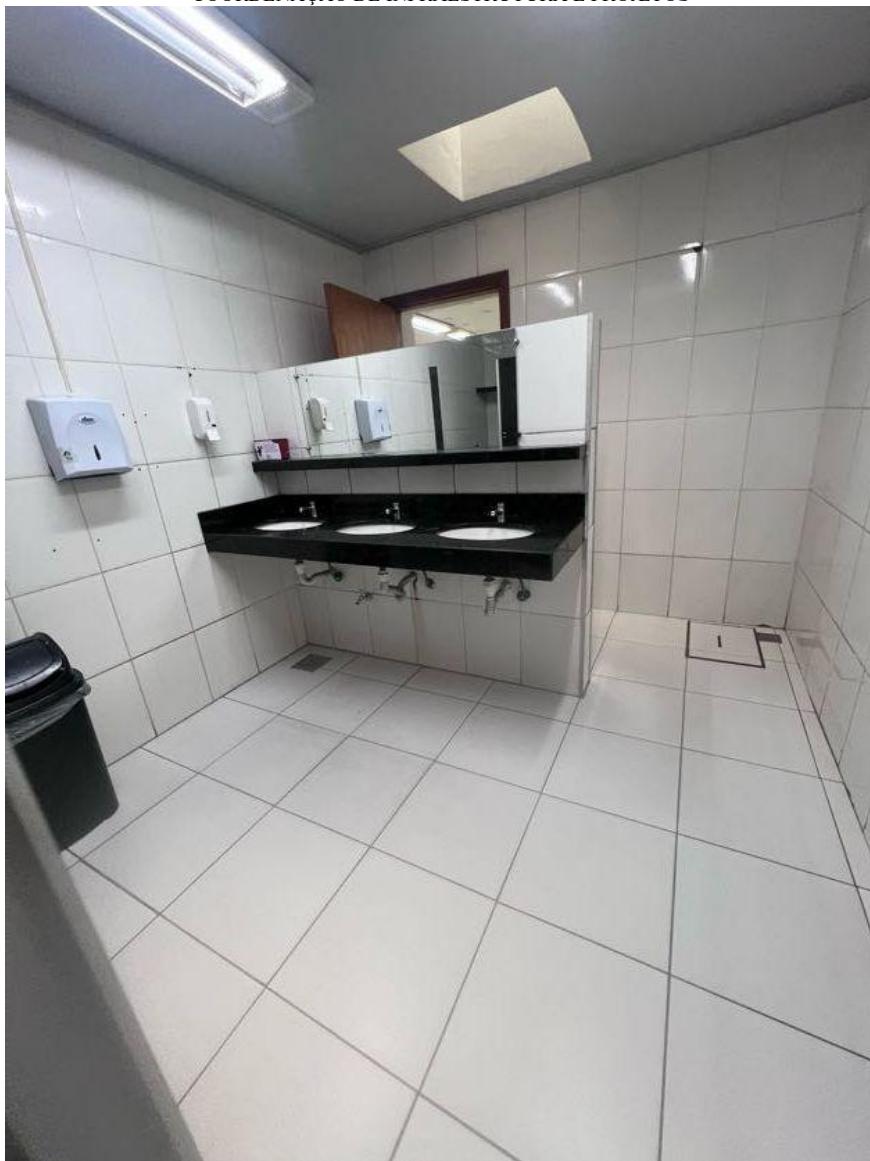
**Figura 25:** Banheiro coletivo no andar térreo do Prédio Escolar.

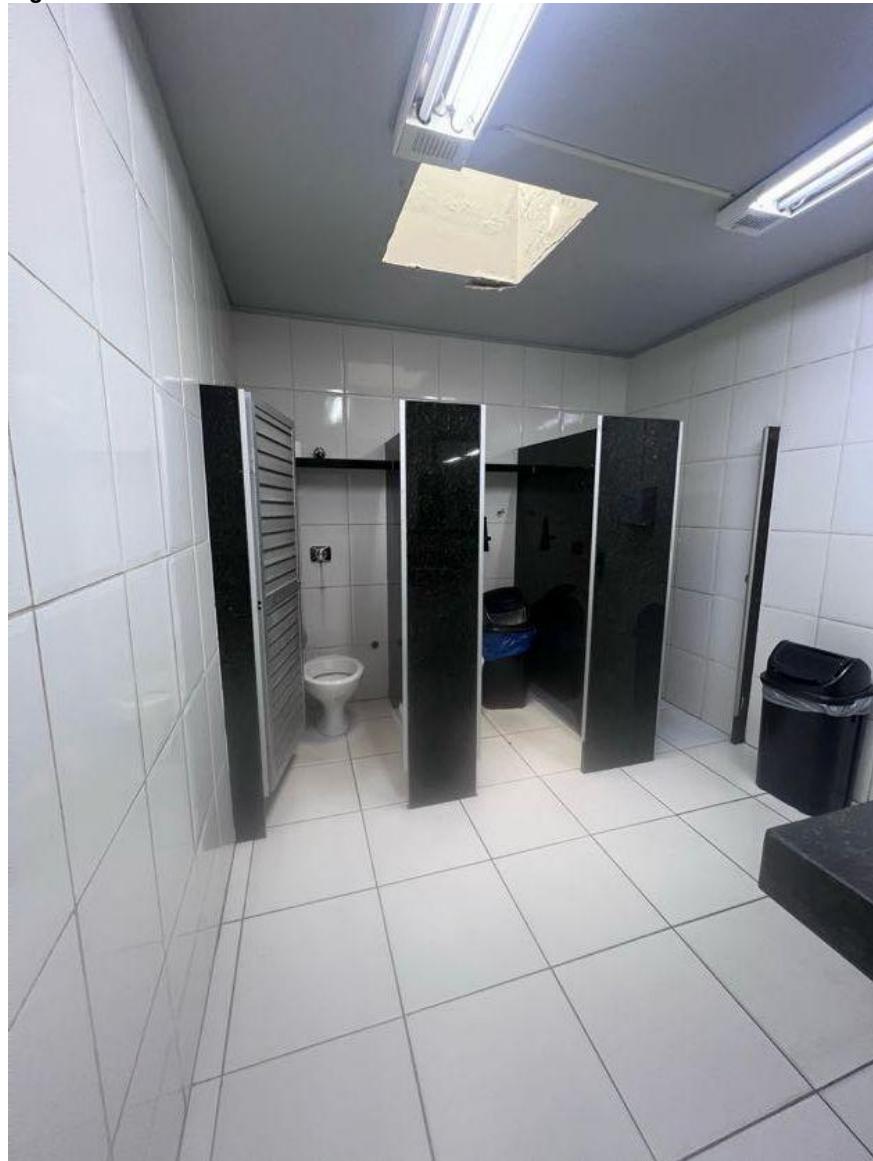
**Figura 26:** Banheiro coletivo no andar térreo do Prédio Escolar.

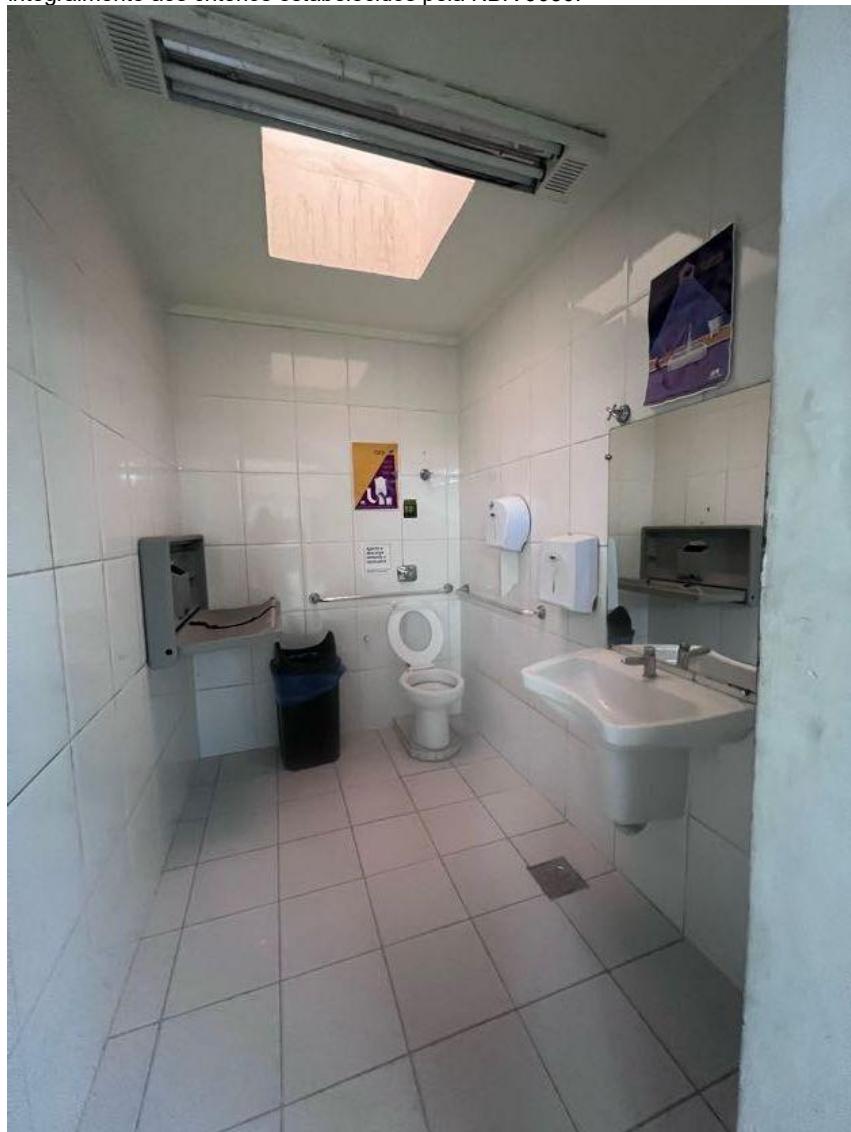
**Figura 27:** Sanitário acessível unissex de uso público no pavimento térreo do Prédio Escolar. Nota-se inadequações, especialmente no lavatório, não atendendo integralmente aos critérios estabelecidos pela NBR 9050.

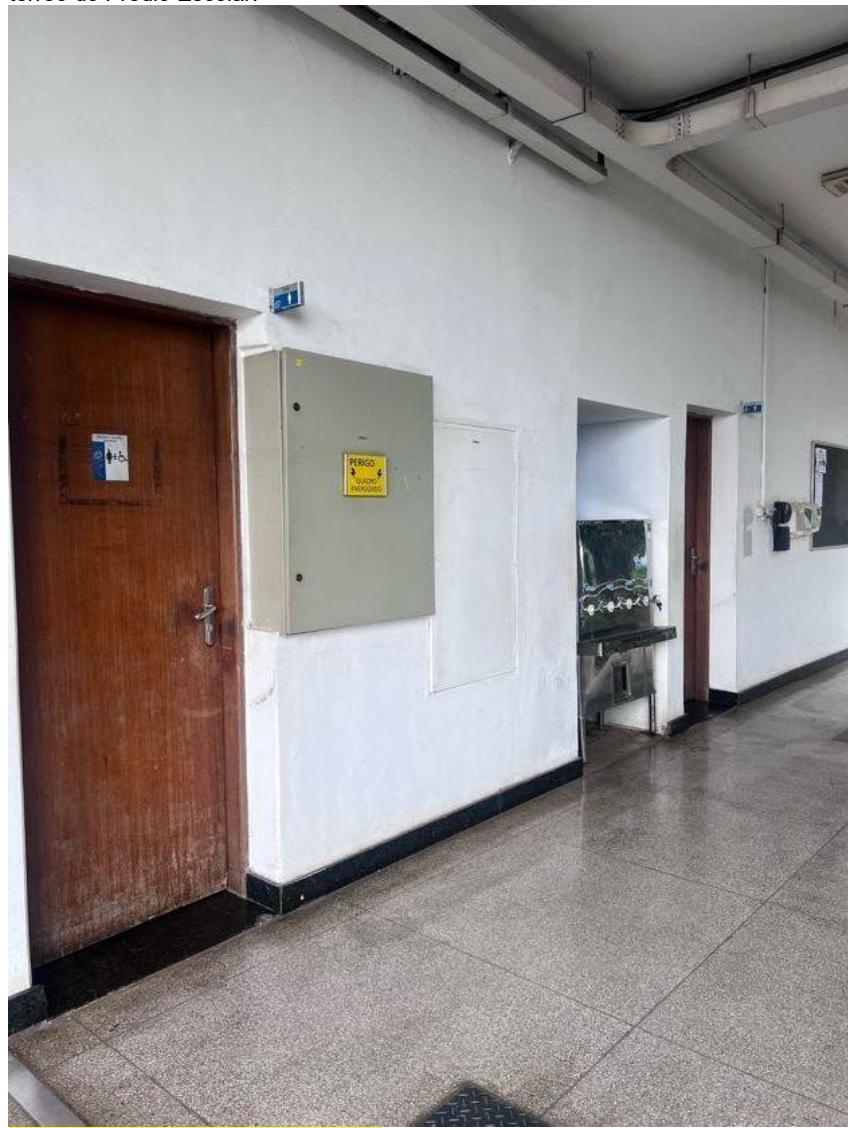
**Figura 28:** Porta padrão dos Banheiros coletivos exclusivos para servidores no andar térreo do Prédio Escolar.

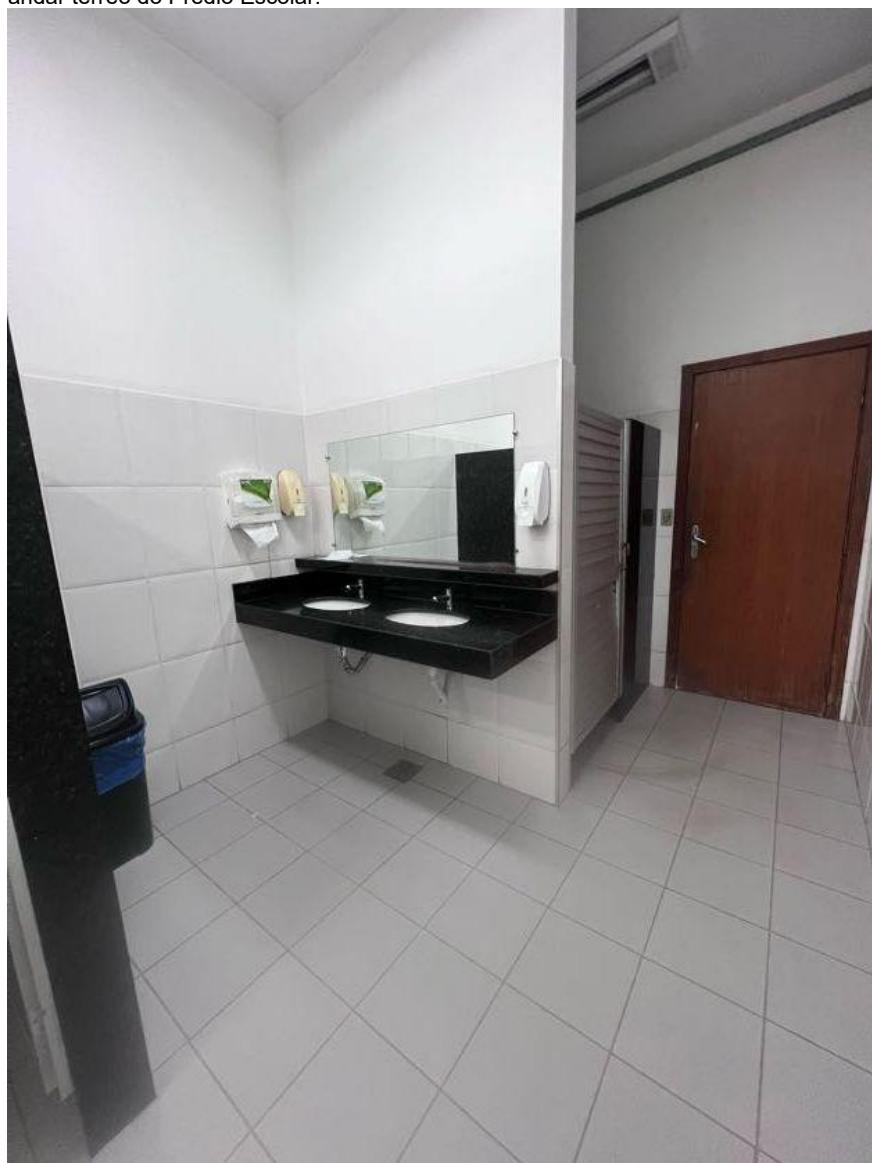
**Figura 29:** Bancada padrão dos Banheiros Coletivos exclusivos para servidores no andar térreo do Prédio Escolar.
