**LAUDO DE ACESSIBILIDADE - CAMPUS NOVA SUÍÇA**

**ANEXO FOTOGRÁFICO**  
LAUDO DE ACESSIBILIDADE PARA AVALIAÇÃO DE CONFORMIDADES (NBR 9050)

**EDIFICAÇÕES: PRÉDIO ESCOLAR - CAMPUS NOVA SUÍÇA**

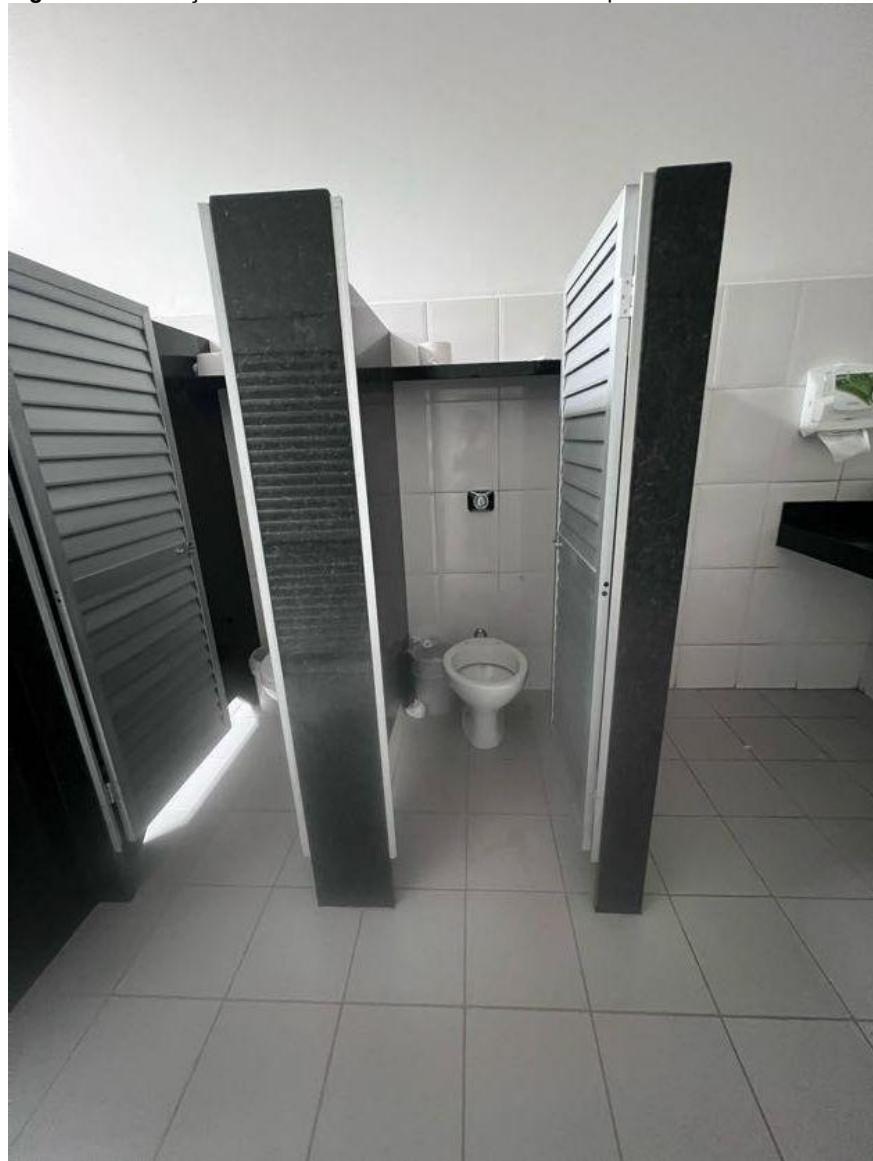
**Figura 30:** Instalações sanitárias de uso coletivo exclusivo para servidores.

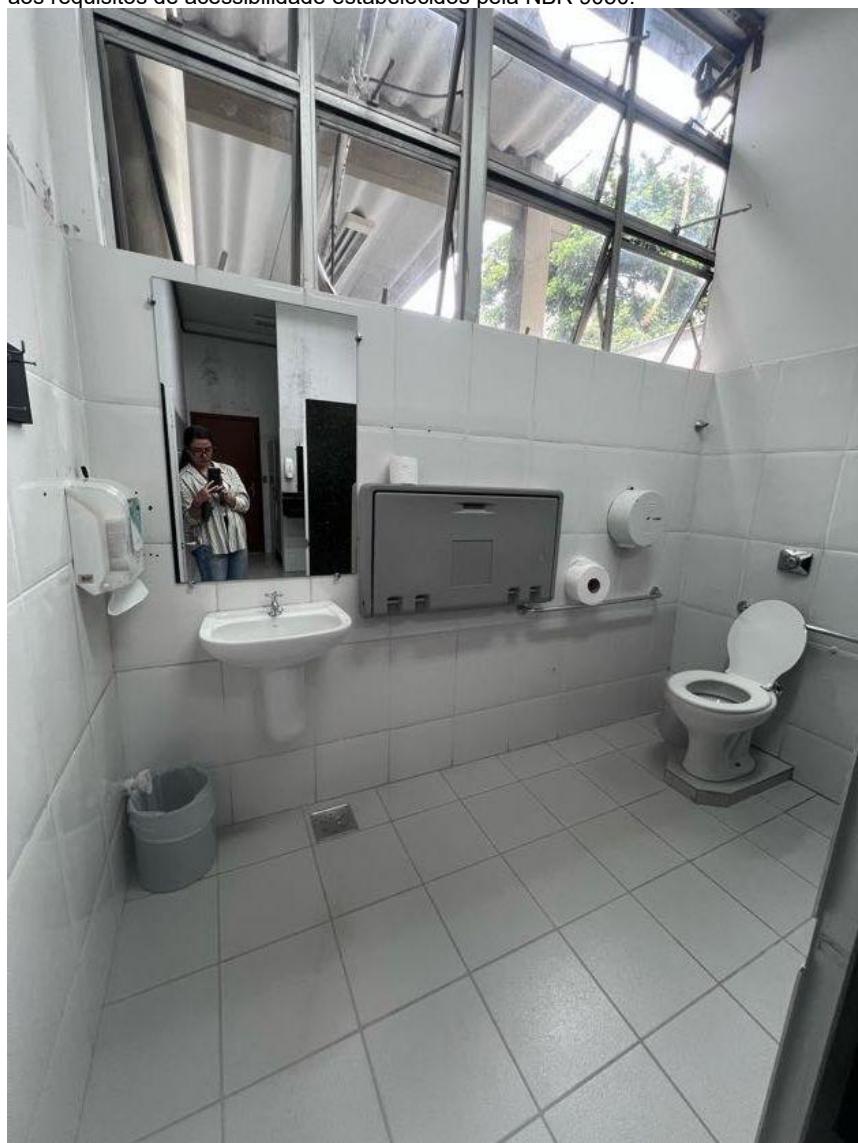
**Figura 31:** Sanitário existente no banheiro coletivo exclusivo para servidores (feminino)

e masculino), cuja configuração física e disposição dos equipamentos não atendem aos requisitos de acessibilidade estabelecidos pela NBR 9050.

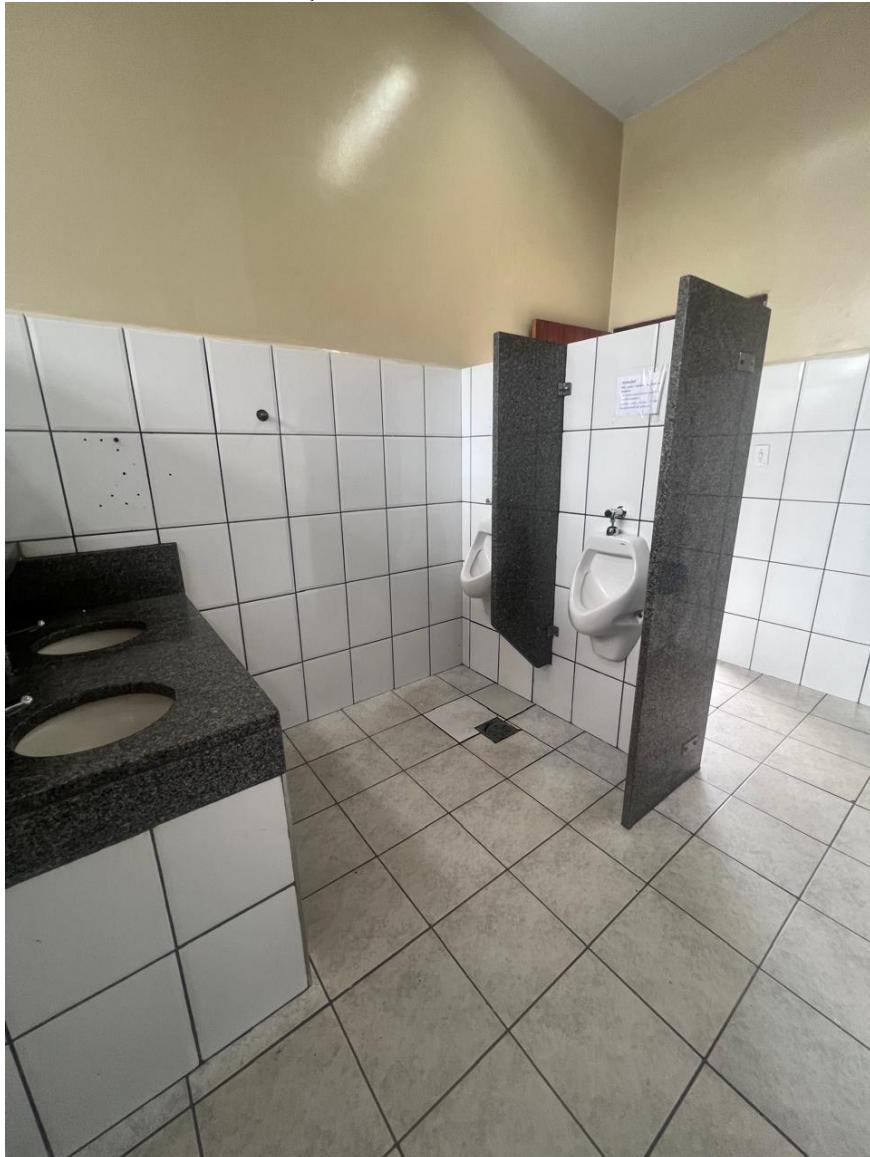
**Figura 32:** Instalações sanitárias de uso coletivo masculino.

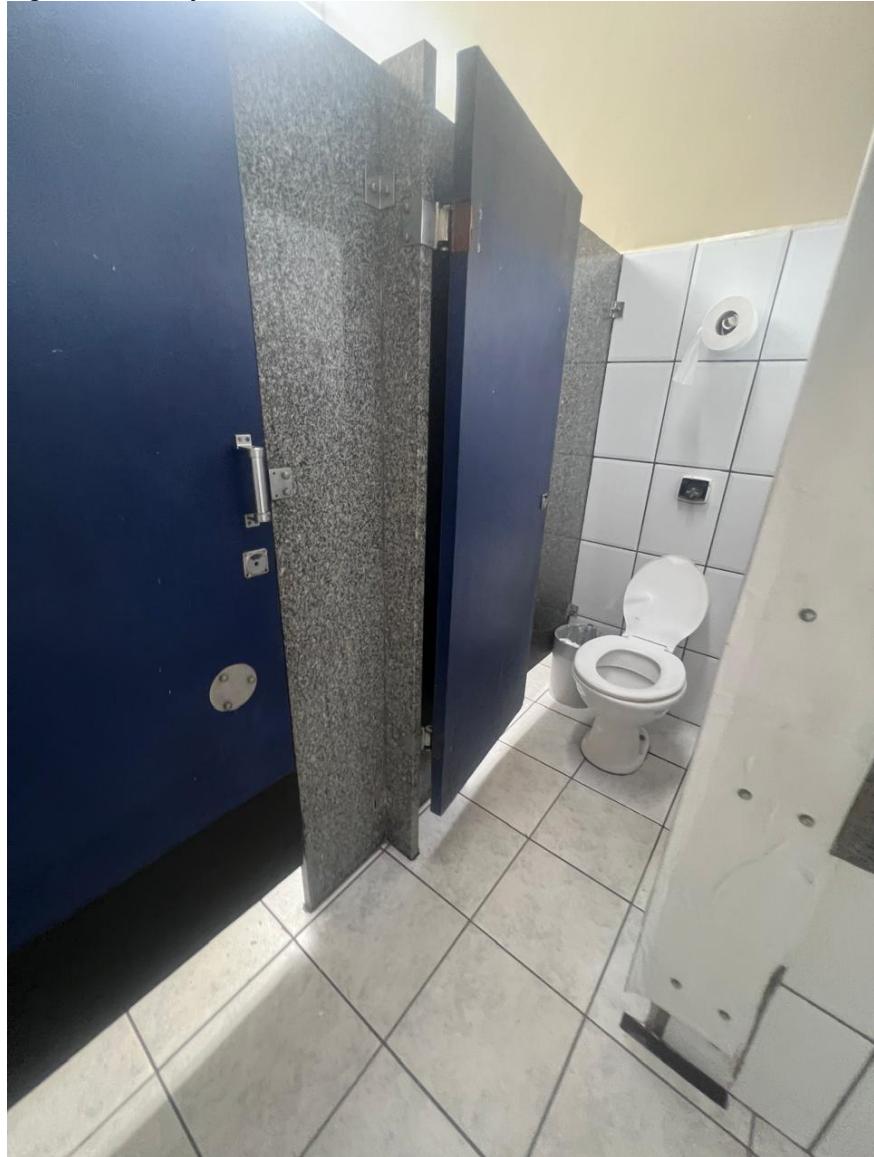
**Figura 33:** Instalações sanitárias de uso coletivo masculino.

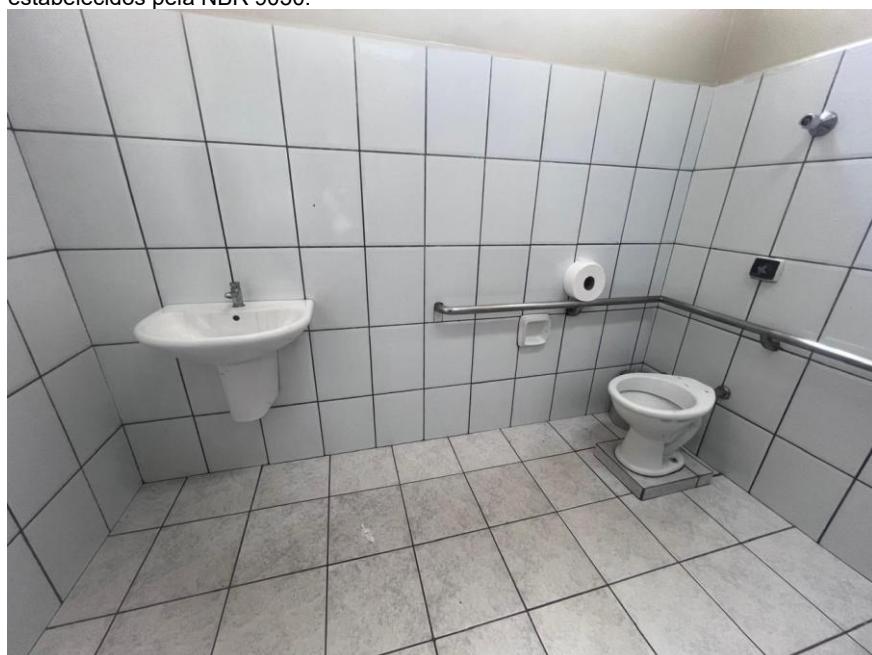
**Figura 34:** Sanitário existente no banheiro coletivo masculino, cuja configuração física e disposição dos equipamentos não atendem aos requisitos de acessibilidade estabelecidos pela NBR 9050.
