LAUDO DE ACESSIBILIDADE - CAMPUS NOVA SUÍÇA

ANEXO FOTOGRÁFICO
LAUDO DE ACESSIBILIDADE PARA AVALIAÇÃO DE CONFORMIDADES (NBR 9050)

EDIFICAÇÕES: DEMAT - CAMPUS NOVA SUÍÇA

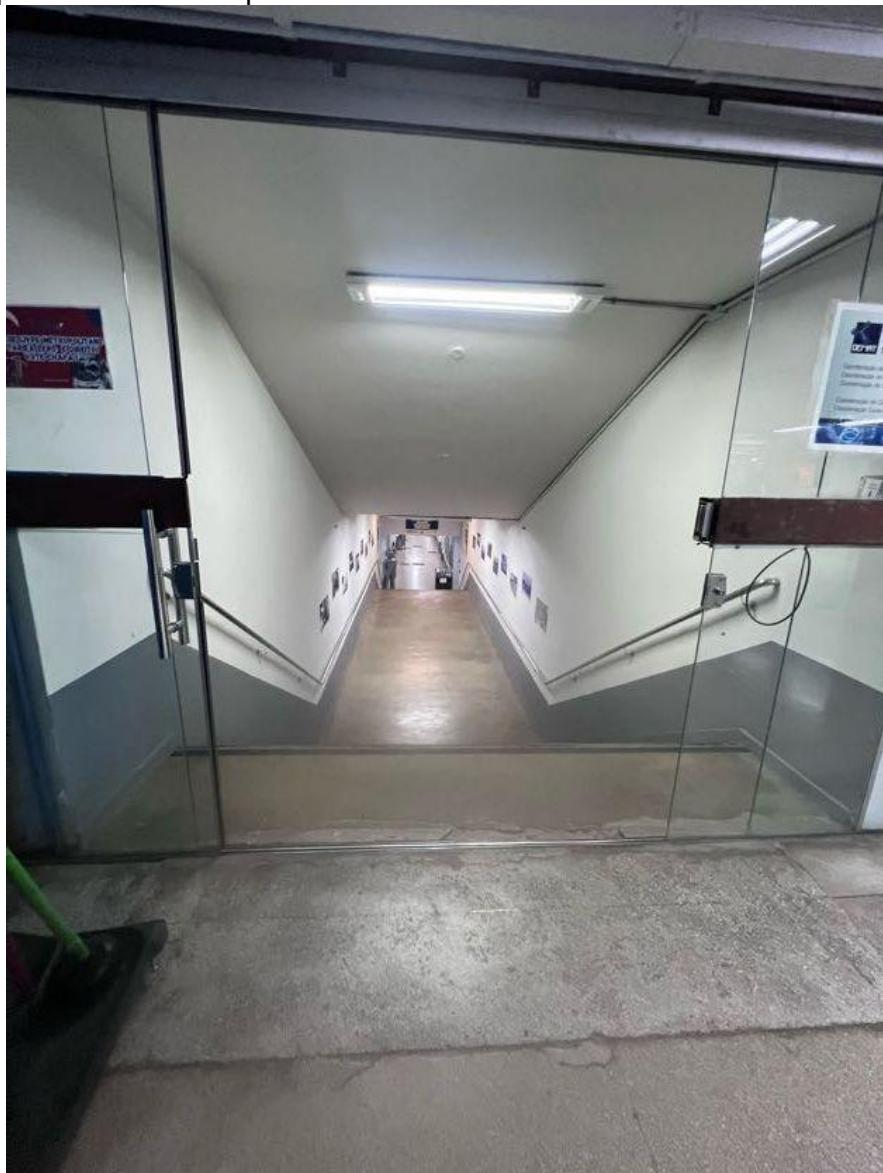
Figura 01: Acesso principal entre o Prédio Escolar e o DEMAT realizado por meio de escada. Entretanto, este acesso não atende integralmente aos parâmetros estabelecidos pela ABNT NBR 9050, em razão da inexistência de corrimão duplo e de sinalização tátil de alerta. Como alternativa acessível, o acesso secundário entre os edifícios pode ser realizado por elevador.

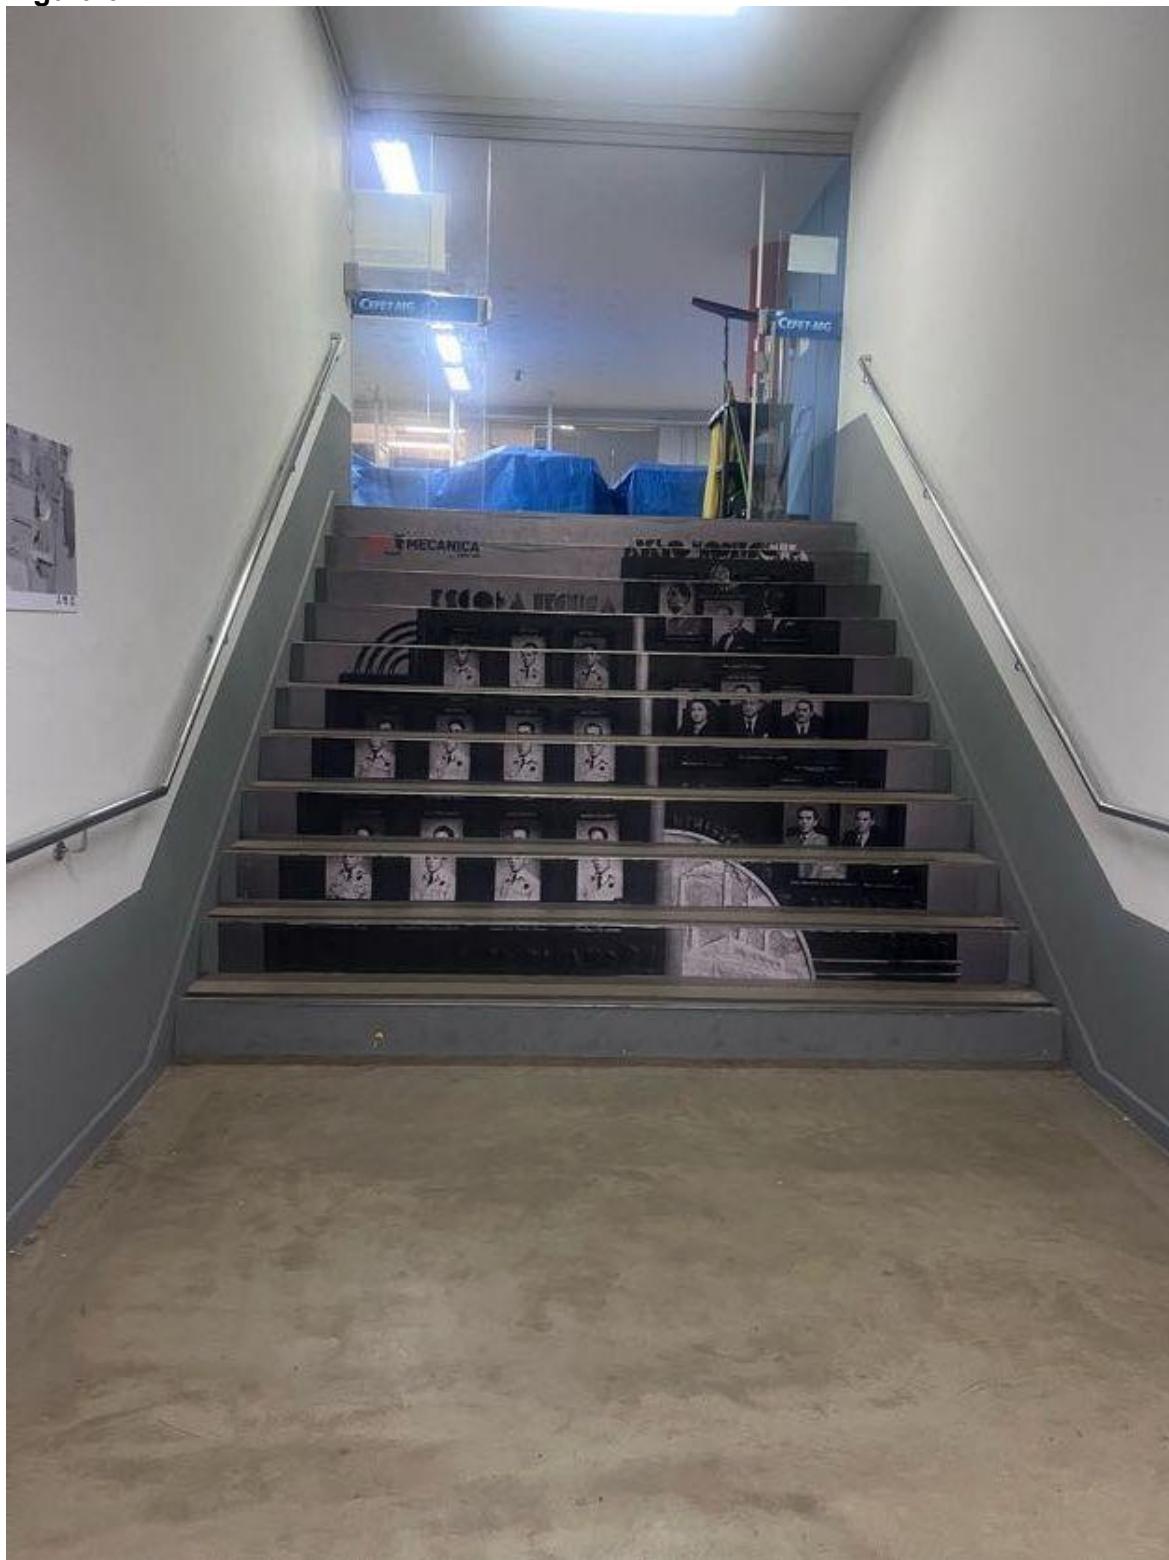
Figura 02: Vista interna da escada.

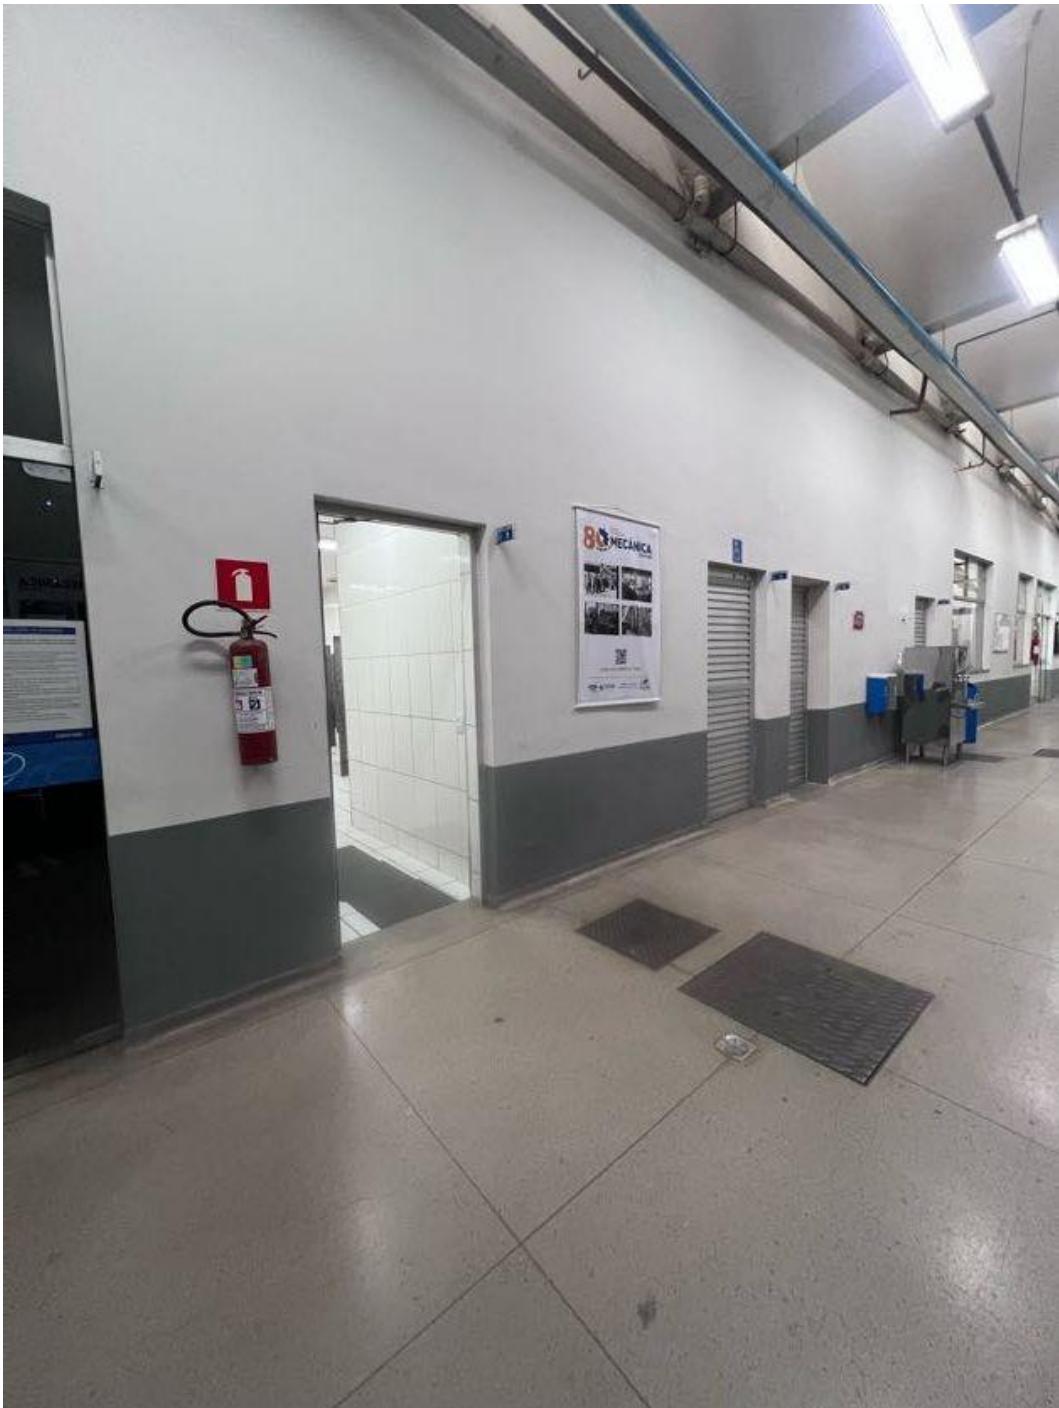
Figura 03: Circulação principal do edifício e acessos às instalações sanitárias acessíveis e coletivas. Observa-se a inadequação da sinalização tátil no corredor, a deficiência da sinalização visual acima das portas e a inexistência de barras de apoio no banheiro acessível.

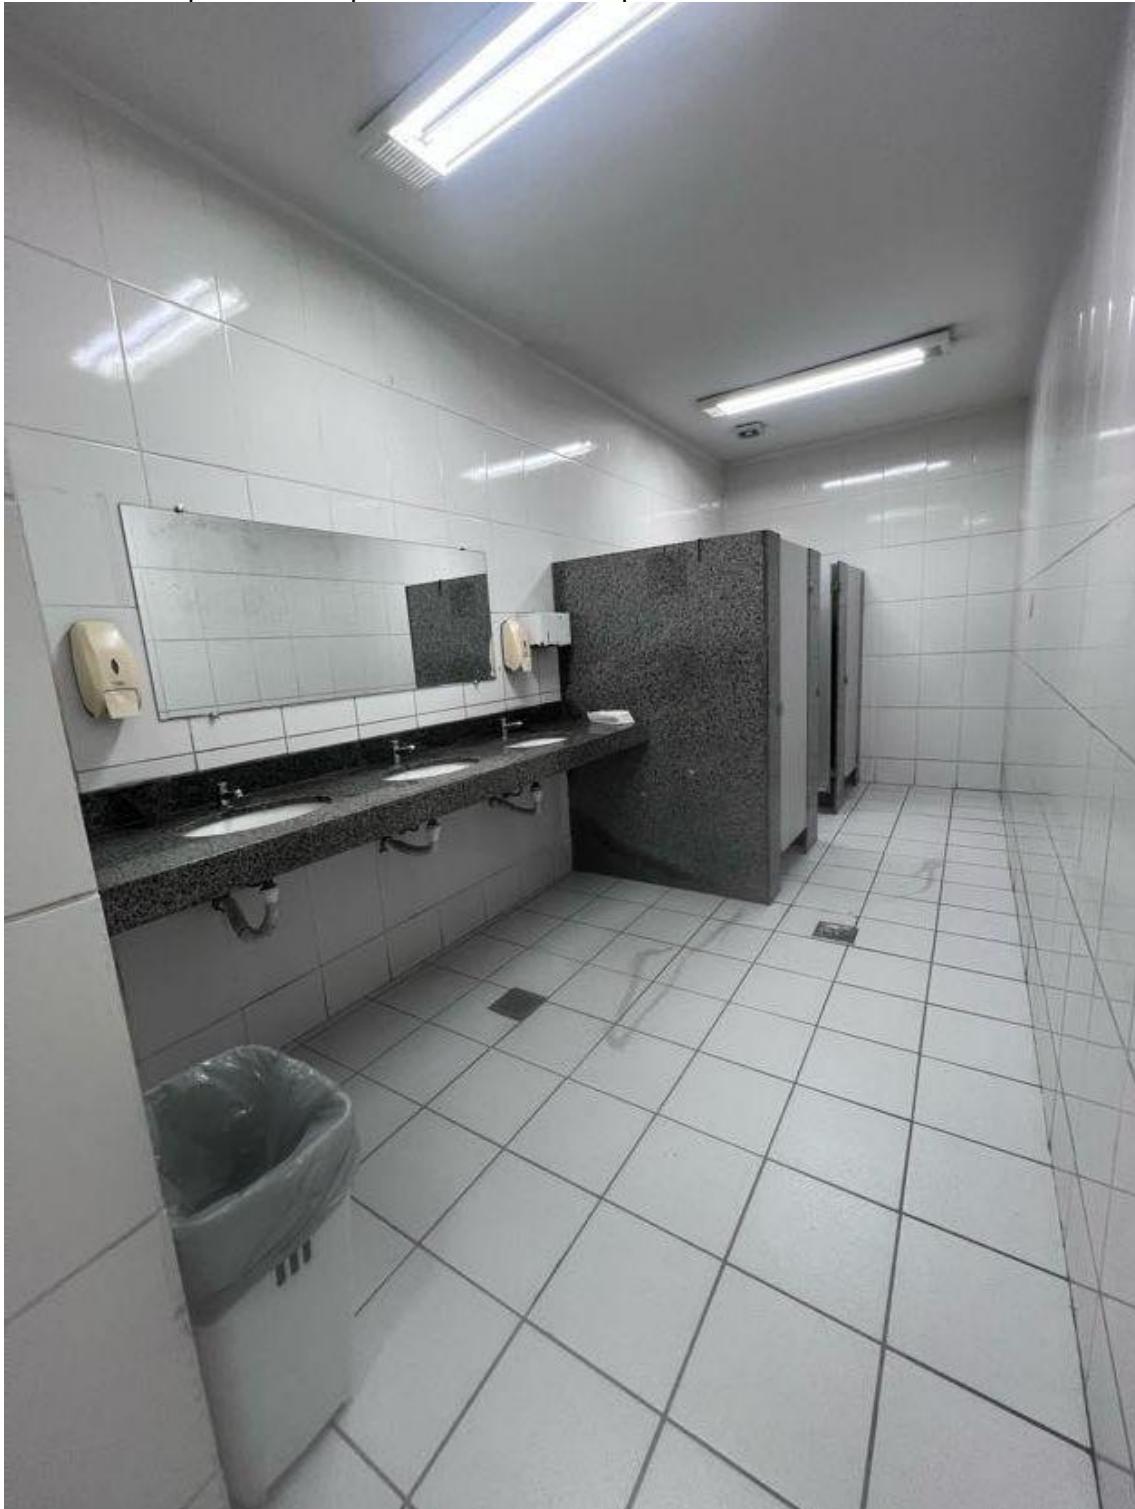
Figura 04: Instalação sanitária coletiva feminina. As instalações sanitárias masculinas

apresentam o mesmo padrão construtivo, diferenciando-se apenas pela presença de mictórios, os quais não dispõem de barras de apoio.

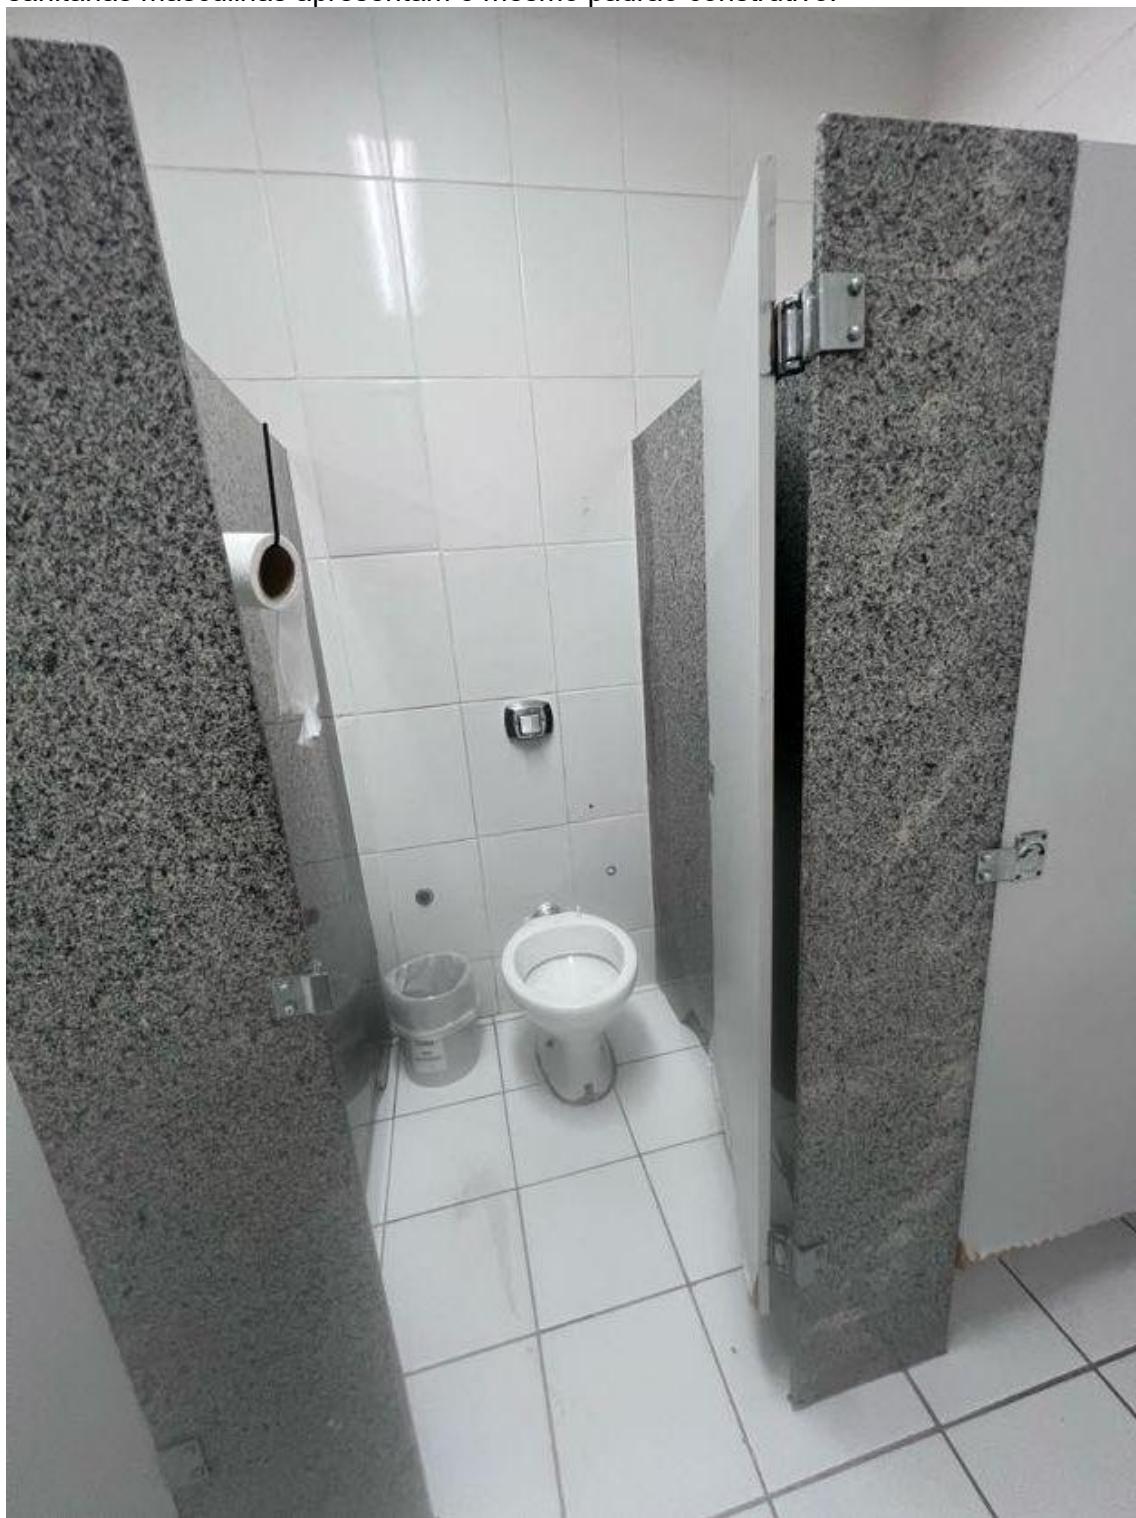
Figura 05: Cabine com sanitário da instalação sanitária coletiva feminina. As instalações sanitárias masculinas apresentam o mesmo padrão construtivo.
