**LAUDO DE ACESSIBILIDADE - CAMPUS NOVA SUÍÇA**

**Serviço Público Federal**  
**MINISTÉRIO DA EDUCAÇÃO**  
CENTRO FEDERAL DE EDUCAÇÃO TECNOLÓGICA DE MINAS GERAIS  
COORDENAÇÃO DE INFRAESTRUTURA E PROJETOS  
LAUDO DE ACESSIBILIDADE PARA AVALIAÇÃO DE CONFORMIDADES (NBR  
9050)

**EDIFICAÇÕES: GINÁSIO - CAMPUS NOVA SUÍÇA**

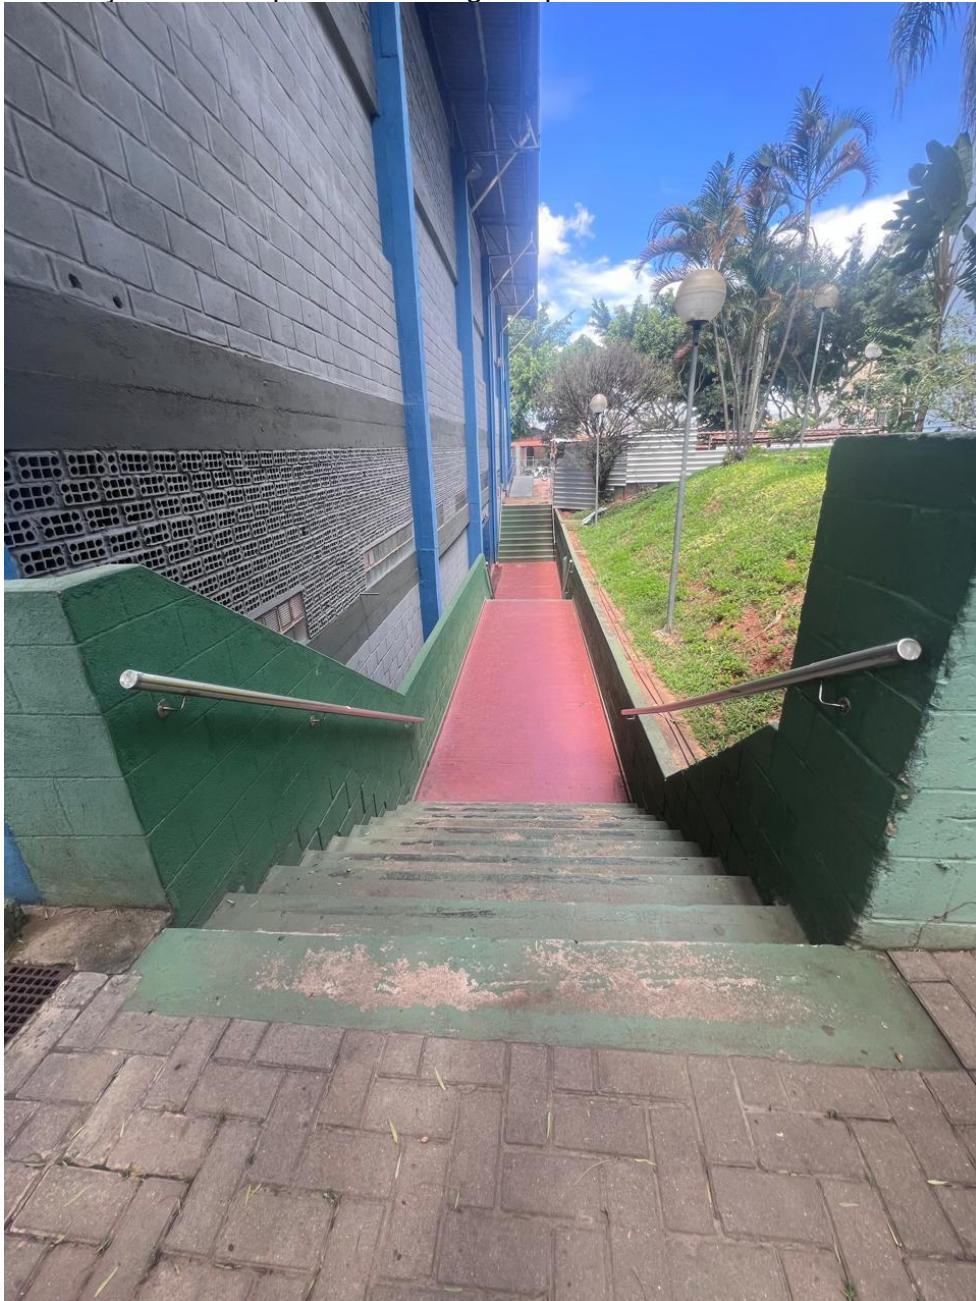
**Figura 01:** O Acesso Principal do Ginásio é feito por meio de escada. Corrimãos e sinalização fora dos parâmetros exigidos pela NBR 9050.

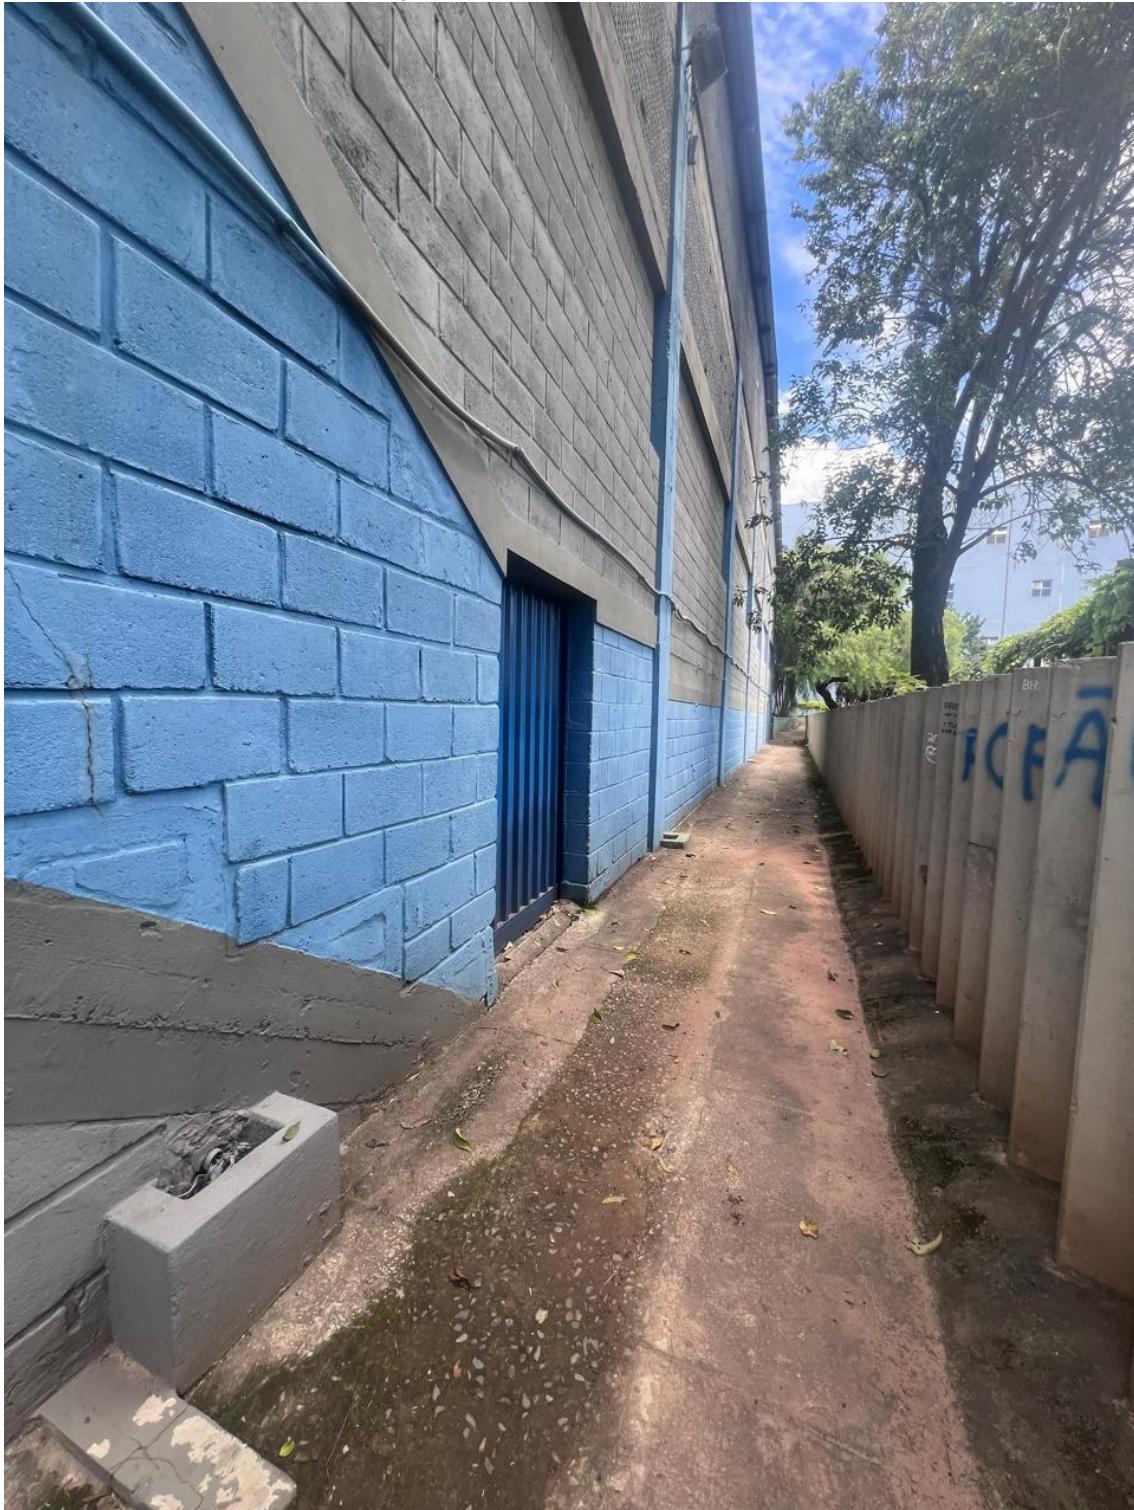
**Figura 02:** Acesso às áreas das arquibancadas do Ginásio. A circulação do corredor permite o acesso por pessoas com deficiência ou mobilidade reduzida.

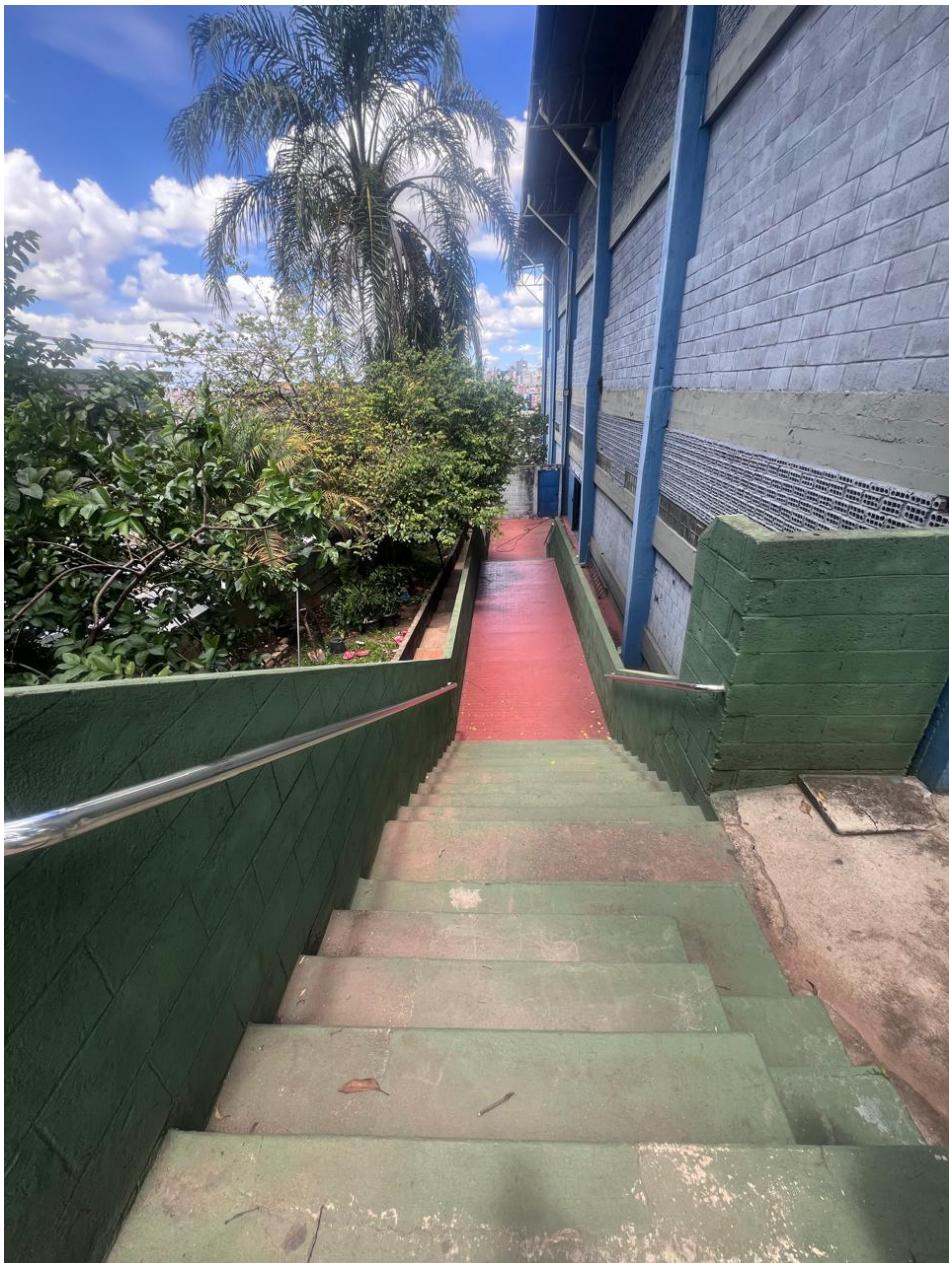
**Figura 03:** O acesso secundário do ginásio é realizado por meio de escada. Os

corrimãos, guarda-corpos e a sinalização encontram-se fora dos parâmetros exigidos pela NBR 9050.
